POROČILO O PREGLEDU STANOVANJSKE ENOTE S PREDLOGOM SANACIJE

Cesta španskih borcev 37

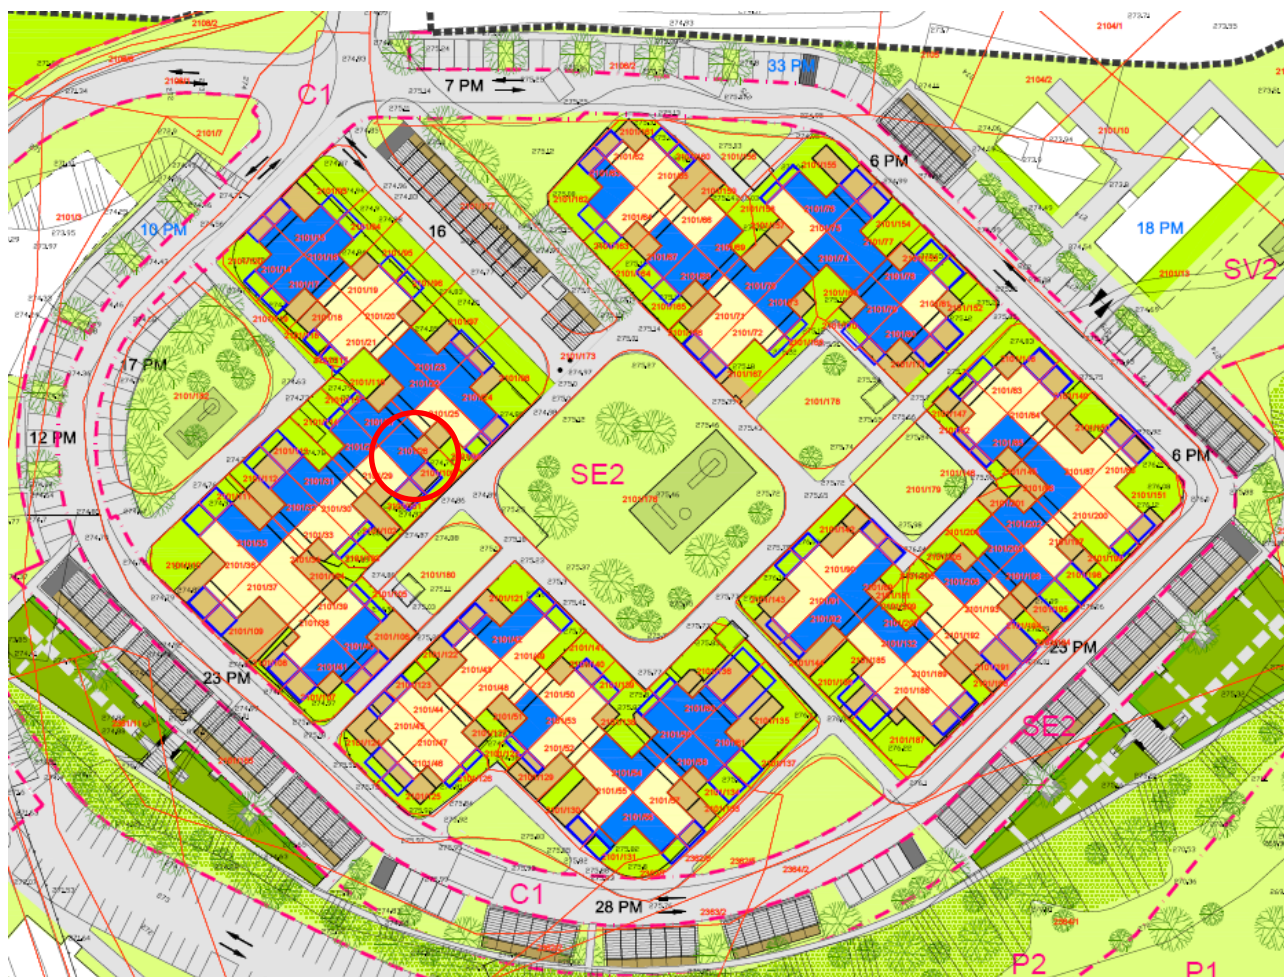
Izveden prizidek in nadstrešek.

- legalizacija prizidka (pridobiti je treba gradbeno dovoljenje),
- izgradnja dodatnega prizidka
- odstranitev nadstreška,
- investicijsko vzdrževalna dela,
- izvedba plinskega priključka (že pridobljeno soglasje),
- projekt in izvedba NN priključka,
- sanacija kanalizacije s priključkom na javni kanal.
