POROČILO O PREGLEDU STANOVANJSKE ENOTE S PREDLOGOM SANACIJE

Cesta španskih borcev 35a

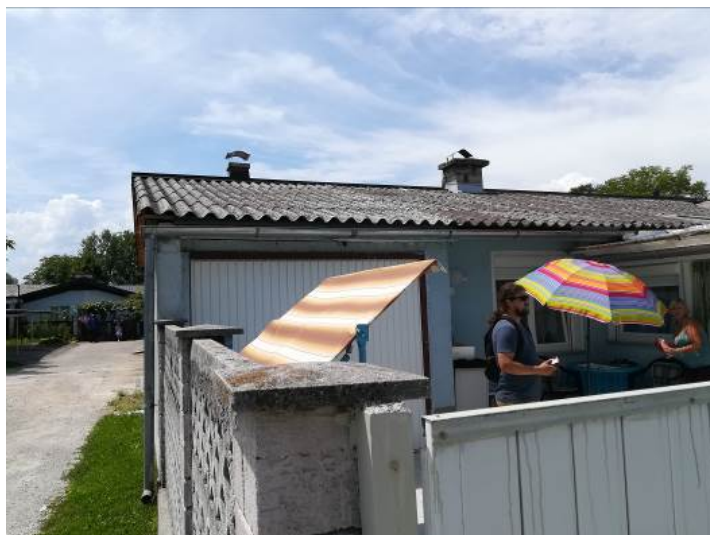
Objekt je vzdrževan in v dobrem stanju (razen strehe).

V objektu ni zaznati dviga kapilarne vlage in sledov kondenzacije vlage na stenah in stropih.
