## POROČILO O PREGLEDU STANOVANJSKE ENOTE S PREDLOGOM SANACIJE

### Cesta španskih borcev 69c

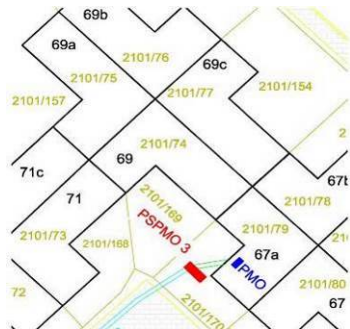
<ul style="list-style-type: none"> <li>Omarica z varovalkami je stara in neustrezna.</li> <li>Razvodi so neustrezni in dotrajani.</li> </ul>	<ul style="list-style-type: none"> <li>zamenjava kompletne interne napeljave in načrt priključka NN (nov elektro priključek – PSPMO 3).</li> </ul>
