KONSENVAATORSKI NAČRT

KONSERVATORSKO-RESTAVRATORSKI PROJEKT

Ljubljana - Dvorec Tivoli
EŠD: 18828

Štev. kon. načrta in izvoda, kraj in datum izdelave
07/2013KN ____, Ljubljana, oktober 2013

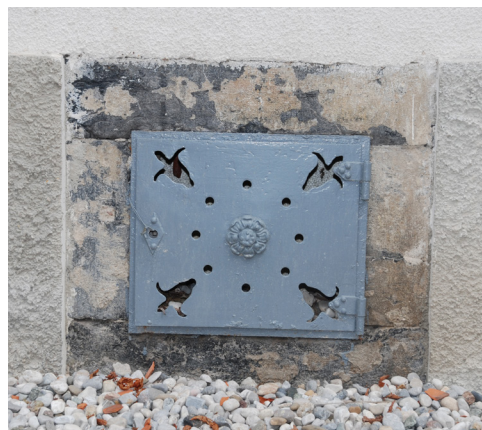
12 kosov

Kamniti elementi so statično dobro ohranjeni in ni opaziti občutljivih lomov ali razpok. Prisotne so sekundarne obloge. Opaziti je biološke dejavnike propadanja in neustrezne domodelacije. Stiki med elementi so nestabilni in material je preperel. Kovinski elementi v stiku s kamnino so bili v preteklosti zaščiteni a bi bilo potrebno protikorozijski premaz obnoviti.

S površine elementov se odstrani sekundarne obloge in dejavnike biološkega propadanja (nizkotlačno čiščenje, do 2 bara). Odstrani se neustrezne domodelacije in odpre nestabilne stike med elementi (drobno orodje). Izvede se domodelacija v umetnem materialu, ki je po specifičnih lastnostih najbližje uporabljeni kamnini (trdnost, struktura..). Vsa domodelirana mesta se površinsko uskladi z videzom naravnega kamna (barva, površinska obdelava). Stike med posameznimi elementi se zapre z maso, ki ne vsebuje za kamen škodljivih snovi. Kovinske elemente na okenskih okvirjih se demontira, sekundarne premaze odstrani s peskanjem in premaže s protikorozijskim sredstvom. Kočni videz kovinskih elementov določi odgovorna služba ZVKDS. S protikorozijskim premazom se zaščiti vse kovinske elemente, ki so v stiku s kamnom. Izvede se hidrofbna zaščita kamnitih elementov s protigrafitnim učinkom. Izbran zaščitni premaz mora ustrezati sledečim kriterijem: paropropustnost, kompatibilnost z naravnim kamnom, sredstvo ne sme spreminjati videza naravnega kamna, niti med procesom staranja in ne sme vsebovati oz. proizvajati za kamen škodljivih snovi.

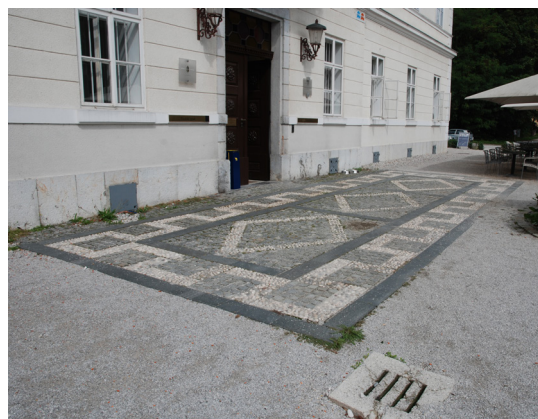
Kamniti elementi so statično dobro ohranjeni in ni opaziti večjih mehanskih poškodb kot so zlomi. Posamezni elementi so močnejše poškodovani, kot posledica selektivnega propadanja in prisotnih je več mehanskih poškodb. Na površini so različno sekundarne obloge. Opaziti je biološke dejavnike propadanja in neustrezne domodelacije. Stiki med elementi so nestabilni.

S površine elementov se odstrani sekundarne obloge in dejavnike biološkega propadanja (nizkotlačno čiščenje, do 2 bara). Odstrani se neustrezne domodelacije in odpre nestabilne stike med elementi (drobno orodje). Močnejše poškodovane elemente se predhodno utrdi z ustreznim utrjevalcem, ki je kompatibilen z naravnim kamnom in ne spreminja videza kamna. Izvede se domodelacija v materialu, ki je po specifičnih lastnostih najbližje uporabljeni kamnini (trdnost, ton, tekstura...). Stike med posameznimi elementi se ponovno zapre z maso, ki ne vsebuje oz. proizvaja za kamen škodljivih snovi. Ton in tekstura polnila mora ustrezati originalno uporabljeni masi na stikih. Izvede se hidrofbna zaščita kamnitih elementov s protigrafitnim učinkom. Izbrani zaščitni premaz mora ustrezati sledečim kriterijem: paropropustnost, kompatibilnost z naravnim kamnom, sredstvo ne sme spreminjati videza naravnega kamna, niti med procesom staranja in ne sme vsebovati oz. proizvajati za kamen škodljivih snovi.

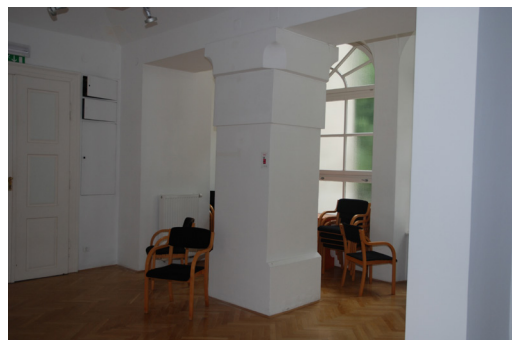
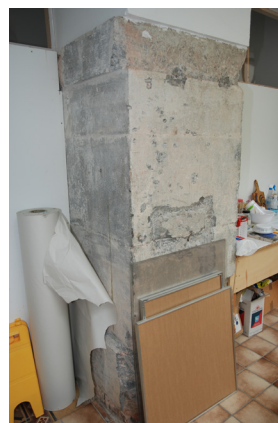
Kamnita slopa delujeta statično stabilna.. Na slopu v prostoru P.05 je opaziti useke in vrtine na mestu električne inštalacije. Slop v prostoru 15 je bil v preteklosti prevlečen z ometom in več plastmi beležev. Na površini so prisotne vezane sekundarne plasti (belež, ostanki ometov).

S površine elementov se odstrani sekundarne obloge (drobno orodje, nizkotlačno čiščenje, do 2 bara). Odstrani se neustrezne domodelacije in odpre nestabilne stike med elementi (drobno orodje). Izvede se domodelacija v materialu, ki je po specifičnih lastnostih najbližje uporabljeni kamnini (trdnost, ton, tekstura..). Stike med posameznimi elementi se ponovno zapre z maso, ki ne vsebuje oz. proizvaja za kamen škodljivih snovi. Ton in tekstura polnila mora ustrezati originalno uporabljeni masi na stikih.

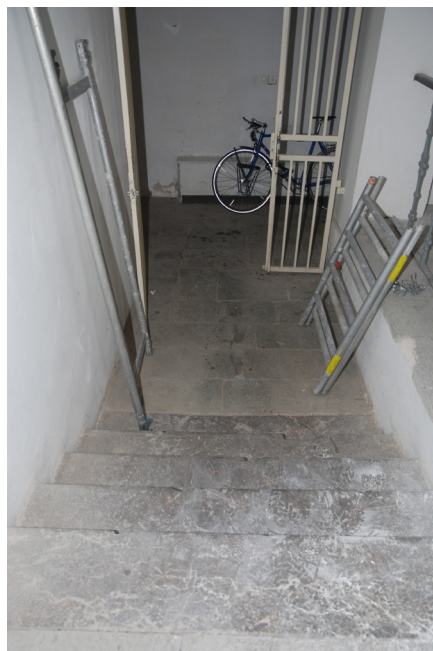
Kamniti elementi so statično slabše ohranjeni. Opaziti je več lomov ali razpok. Na pohodnih delih je opaziti posledice erozije. Prisotne so sekundarne obloge in madeži različnega izvora. Stiki med elementi so nestabilni, polnilo je mestoma že odpadlo.

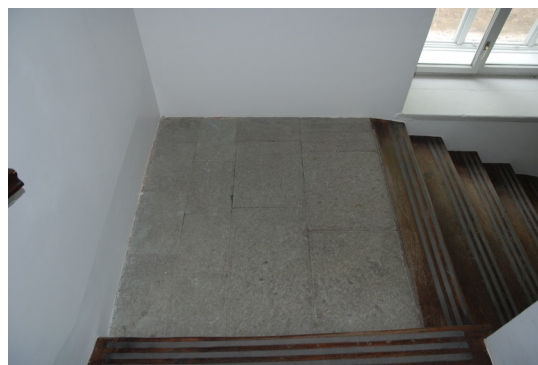
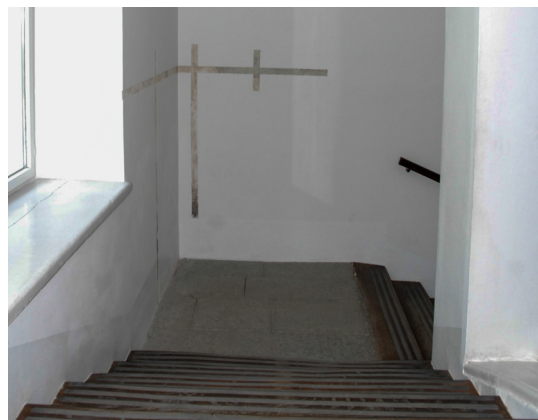
4 kosi (~10m²)

S površine elementov se odstrani sekundarne
obloge (nizkotlačno čiščenje, do 2 bara).
Odstrani se nestabilne stike med elementi
(drobno orodje). Manjše deformacije se
domodelira s primerno maso. Stike med
posameznimi elementi se ponovno zapre s
primerno maso.

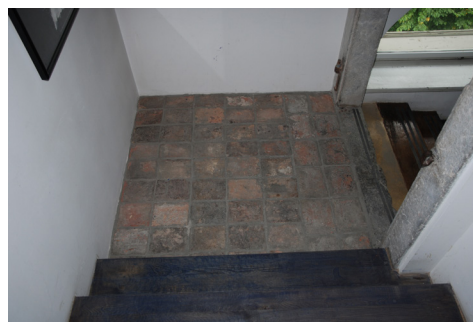
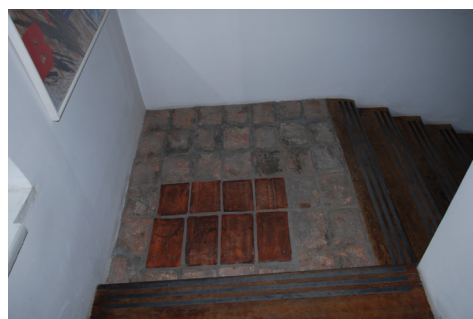
2 kosa (~5,5m²)

S površine elementov se odstrani sekundarne obloge (nizkotlačno čiščenje, do 2 bara). Odstrani se nestabilne stike med elementi (drobno orodje). Manjše deformacije se domodelira z umetno maso in površinsko retušira. Recentno dodane elemente se odstrani in nadomesti z ustrežnejšimi. Stike med posameznimi elementi se ponovno zapre s primerno maso. Barvo in teksturo mase se prilagodi zahtevam odgovorne službe ZVKDS. Lokalno se najbolj poškodovane opečnate elemente utrdi z utrjevalnim sredstvom (uporabljeno sredstvo mora biti kompatibilno z opeko in ne sme spreminjati videza kamna). Na celotni površini se izvede zaščitni premaz (hidrooleofobni). Izbrani zaščitni premaz mora ustrezati sledečim kriterijem: paropropustnost, kompatibilnost z opeko, sredstvo ne sme spreminjati videza opeke, niti med procesom staranja in ne sme vsebovati oz. proizvajati za opeko škodljivih snovi.

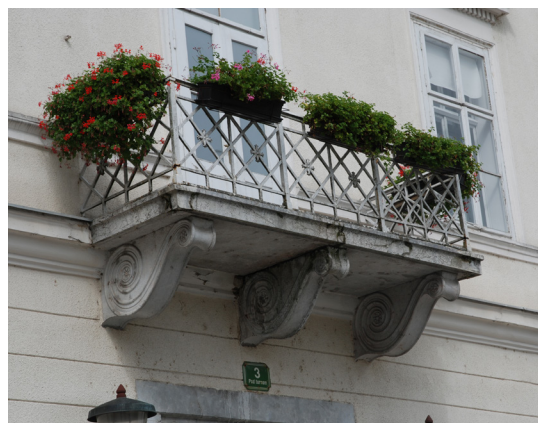
1 kos

S površine elementov se odstrani sekundarne obloge in dejavnike biološkega propadanja (nizkotlačno čiščenje, do 2 bara). Odstrani se nestabilne stike med elementi (drobno orodje). Stike med posameznimi elementi se ponovno zapre s primerno maso. Domodelira se pomanjkljivosti v primerni masi. S protikorozijskim premazom se zaščiti vse kovinske elemente, ki so v stiku s kamnom. Izvede se hidrofozna zaščita z biocidnim učinkom. Izbrani zaščitni premaz mora ustrezati sledečim kriterijem: paropropustnost, kompatibilnost z naravnim kamnom, sredstvo ne sme spreminjati videza naravnega kamna, niti med procesom staranja in ne sme vsebovati oz. proizvajati za kamen škodljivih snovi.

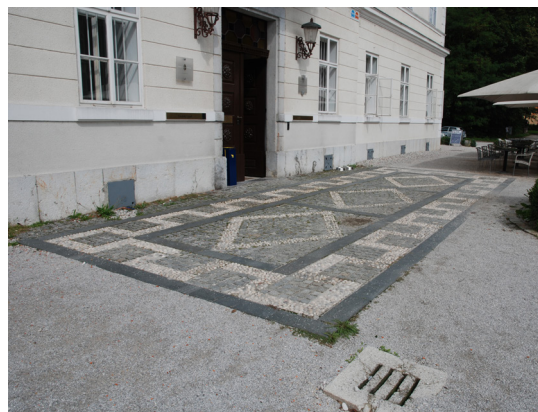
1 kos (~60 m²)

Odstrani se nestabilne stike med elementi (drobno orodje). Stike med posameznimi elementi se ponovno zapre z ustrezno maso.

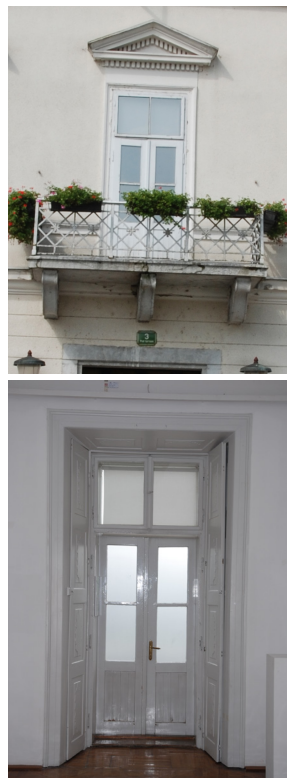
1 kos

Poseg na pripadajočem masivnem podboju se izvaja na lokaciji po enakih postopkih, kot na krilih vrat.

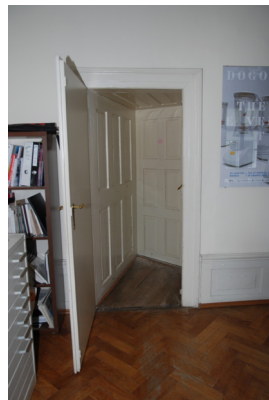
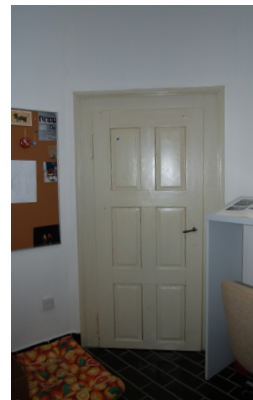
6 kosov

- Demontaža, zaščita in prevoz v delavnico
- Demontaža kljuk in ostalega kovinskega okovja
- Suho in kemično čiščenje površin
- Razmaščevanje
- Fino brušenje
- Sanacija poškodb z vstavki iz lesa ali ustreznim kitom
- Barvna podlaga in izdelava žiljenja (flodra)
- Zaključni premaz – voskanje in poliranje
- Čiščenje in obdelava kovinskega okovja ter ponovna namestitev na vratna krila
- Poseg na podbojih na lokaciji po istih postopkih kot v delavnici
- Montaža vratnih kril v objektu

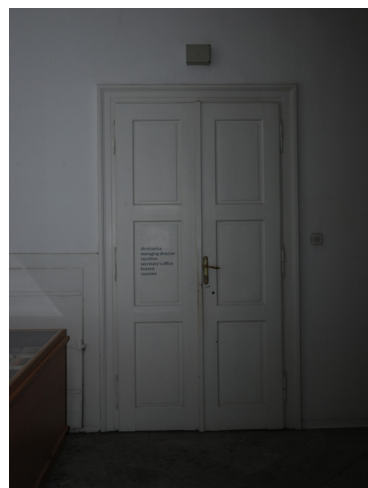
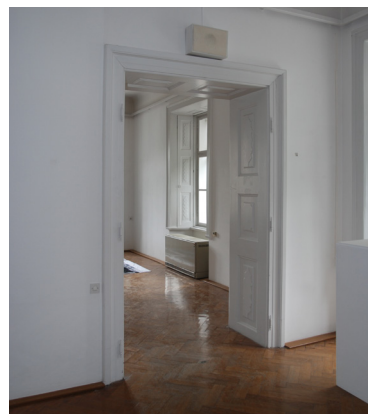
21 kosov

- Demontaža, zaščita in prevoz v delavnico
- Demontaža kljuk in ostalega kovinskega okovja
- Suho in kemično čiščenje površin
- Razmaščevanje
- Fino brušenje
- Sanacija poškodb z vstavki iz lesa ali ustreznim kitom
- Barvna podlaga in izdelava žiljenja (flodra)
- Zaključni premaz – voskanje in poliranje
- Čiščenje in obdelava kovinskega okovja ter ponovna namestitev na vratna krila
- Poseg na podbojih na lokaciji po istih postopkih kot v delavnici
- Montaža vratnih kril v objektu

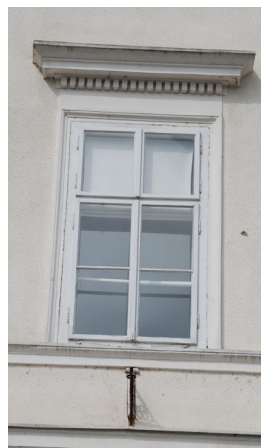
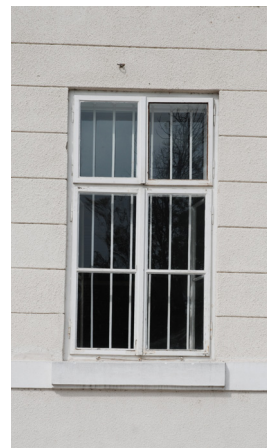
33 kosov

Na notranjih krilih se bo izvedla modernizacija oken za boljšo termoizolacijo prostorov. Zaradi slabega stanja zunanjih kril se predlaga izdelava novih.

- Demontaža in prevoz v delavnico
- Izdelava utora za nova termoizolacijska stekla na notranjih krilih
- Zasteklitev in montaža novih steklitvenih letvic
- Izdelava novih zunanjih okenskih kril
- Dobava ustreznega novega okovja
- Pigmentiranje v prvotnemu enakem barvnem tonu
- Večkratno oljenje in poliranje površin
- Čiščenje in montaža originalnega okovja
- Montaža na objektu

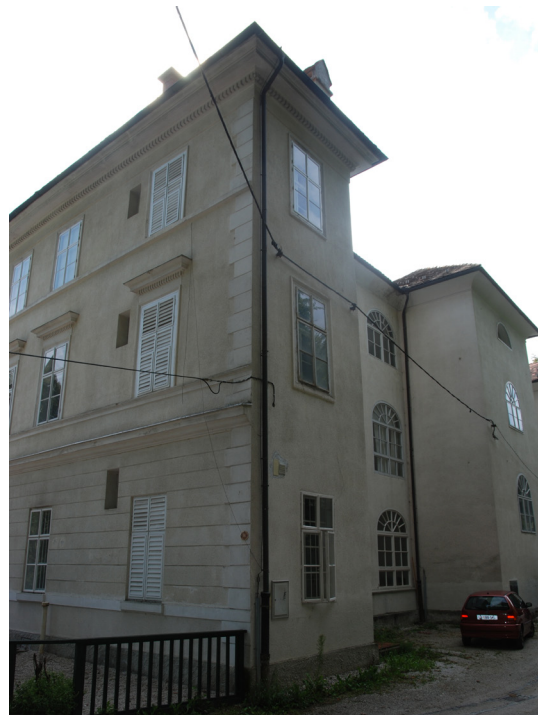
6 kosov

- Demontaža, zaščita in prevoz v delavnico
- Demontaža okovja
- Odstranjevanje drugotnih premazov
- Razmaščevanje in popolno čiščenje površin
- Premazi proti napadu lesnih škodljivcev
- Sanacija poškodb, utrjevanje oslabelega lesa
- Večkratni premaz z naravnimi obarvanimi olji
- Ponovna namestitev okovja
- Zaščitni premazi površin
- Montaža na objektu

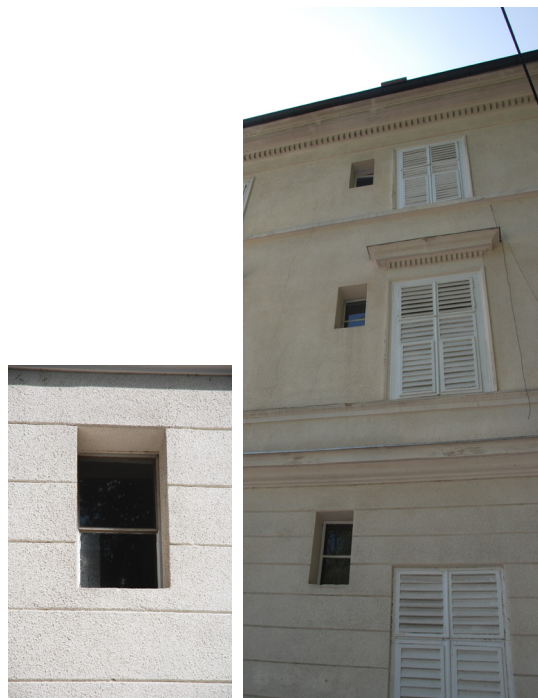
6 kosov

- Demontaža in prevoz v delavnico
- Izdelava utora za nova termoizolacijska stekla na notranji strani kril
- Zasteklitev in montaža novih steklitvenih letvic
- Pigmentiranje v prvotnemu enakem barvnem tonu
- Dvakratno oljenje in poliranje
- Čiščenje, montaža okovja
- Montaža na objektu

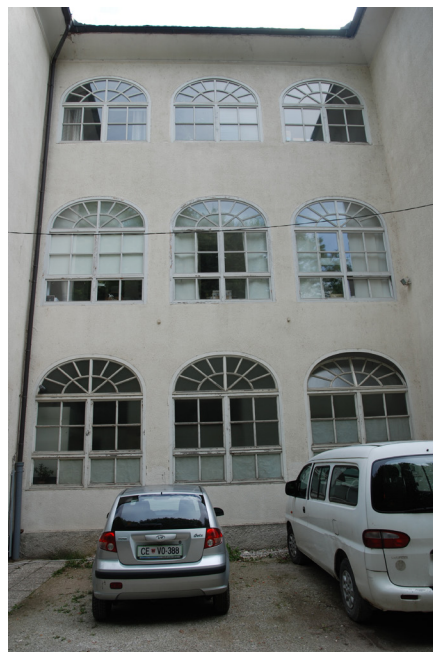
12 kosov

- Demontaža, zaščita in prevoz v delavnico
- Odstranjevanje propadlega steklarskega kita ali letvic
- Čiščenje, fino brušenje
- Premazi proti delovanju lesnih škodljivcev
- Premazi utrjevalcem in vezivom
- barvno usklajevanje površin z videzom ostalih oken oz. po navodilih konservatorske službe
- Poseg na okenskem ogrodju po istih postopkih na lokaciji
- Montaža okenskih kril na objektu

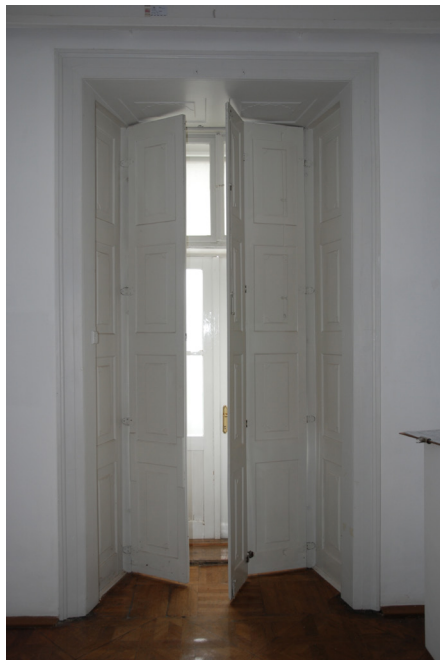
2 kosa

- Demontaža, zaščita in prevoz v delavnico
- Odstranjevanje drugotnih premazov
- Čiščenje površin
- Sanacija pokodb
- Rekonstrukcija prvotnih barvnih premazov
- Zaščitni premazi
- Montaža v objektu

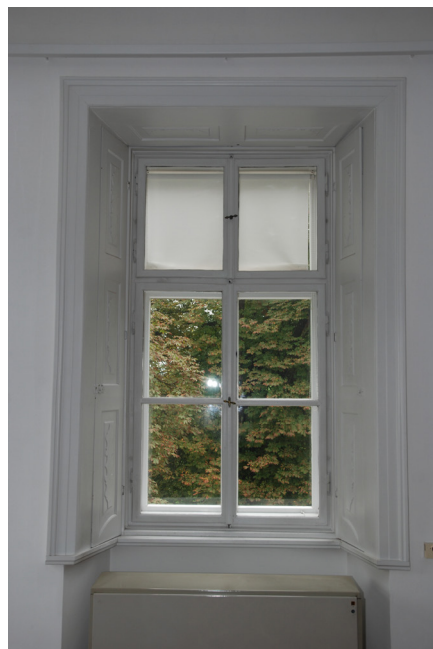
15 kosov

- Demontaža, zaščita in prevoz v delavnico
- Odstranjevanje drugotnih premazov
- Čiščenje površin
- Sanacija poškodb
- Rekonstrukcija prvotnih barvnih premazov
- Zaščitni premazi
- Montaža v objektu

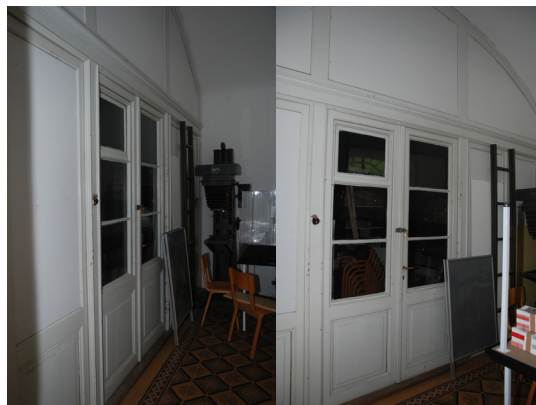
1 kos

- Demontaža, označevanje
- Zaščita in prevoz v delavnico
- Odstranjevanje drugotnih premazov
- Čiščenje površin
- Rekonstrukcija prvotnih barvnih premazov
- Zaščitni premazi
- Montaža v objektu

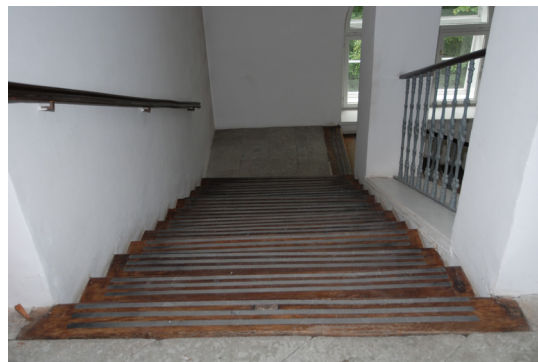
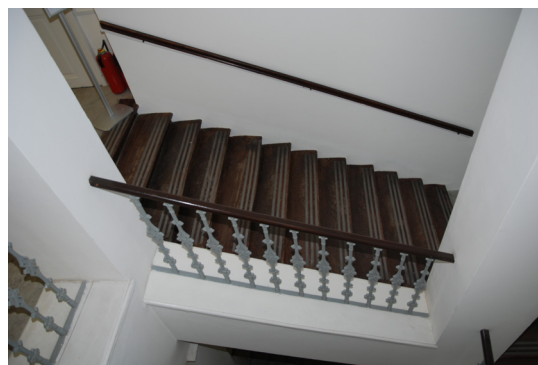
78 stopnic ($d/g/v = 165\text{cm}/35\text{cm}/15\text{cm}$)

- Grobo suho čiščenje stopnic,
- Mokro čiščenje s krtačenjem in sušenje
- Mizarska popravila s sanacijo poškodb
- Večkratno oljenje z vsakokratnim vmesnim poliranjem
- Zaščitno negovalno voskanje s poliranjem

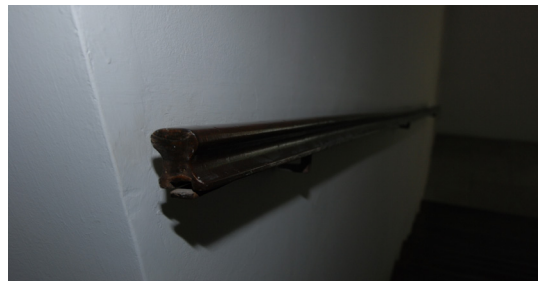
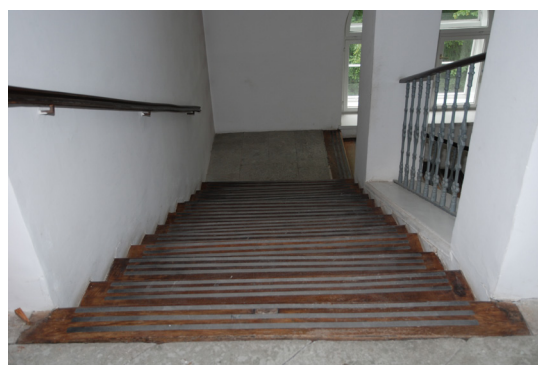
80 m'

- Grobo suho čiščenje
- Mokro čiščenje s krtačenjem in sušenje
- Mizarska popravila
- Pigmentiranje, obarvanje
- Večkratno oljenje z vsakokratnim vmesnim poliranjem
- Zaščitno negovalno voskanje s poliranjem.

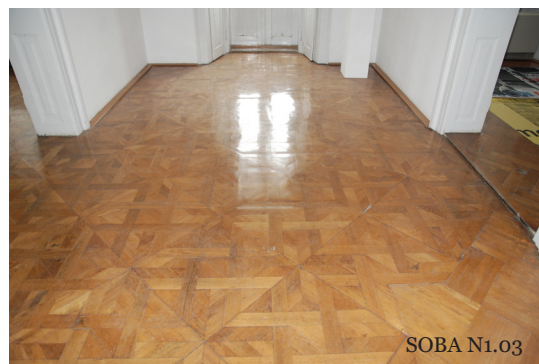
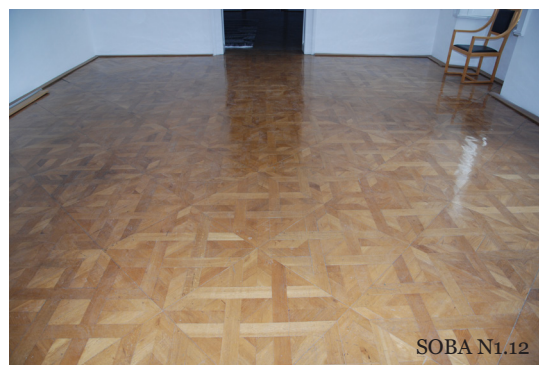
Po tleh v sobah razstavišča je hrastov parket položen v vzorcu ribja kost, za katerega se je izkazalo, da je položen preko starejšega parketa, katerega vzorec polaganja imenujemo samostanski parket. Tak način je bil v modi v 19. Stol. Po dezmontaži se bo ugotovilo, če globini obstaja kakršenkoli podatek o originalnem podu v teh prostorih.

- Demontaža novejšega parketa
- Sistematična demontaža starejšega parketa z označevanjem sklopov
- Prevoz parketa v delavnico
- Suho in mokro čiščenje vseh površin
- Premazi proti lesnim škodljivcem
- Sanacija poškodb z vstavljanjem lesa
- Izdelava manjkajoče količine parketa
- Izdelava zaključnih letev
- Usklajevanje izgleda novih elementov s starimi
- Pigmentiranje in oljenje ter poliranje površin
- Prevoz na lokacijo
- Montaža v objektu
- Zaključni premazi z voskanjem in poliranjem

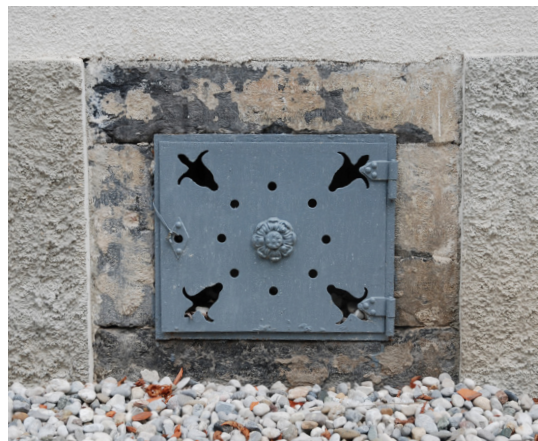
12 kosov (na južni fasadi dve manjkata)
dimezije: 45 x 40 cm

Polkna se nahajajo na vseh kletnih oknih z izjemo dveh na južni fasadi, ki sta odstranjeni zaradi montaže ventilatorja. Polkna so dobro vzdrževana, večkrat prebarvana, vendar kljub temu ponekod predvsem na spodnjem delu prihaja do odstopanja (mehurjenja) barve ter korozije. Detajli so zaradi večkratnega nanosa barv zaliti. Mehanizem zapiranja pri večini polken ne deluje.

- Demontaža
- Odstranjevanje sekundarnih premazov z nizkotlačnim peskanjem
- Nanos temeljnega premaza
- Nanos barvnega premaza po izboru projektanta in potrditvi odgovornega konservatorja
- Montaža na obstoječe mesto

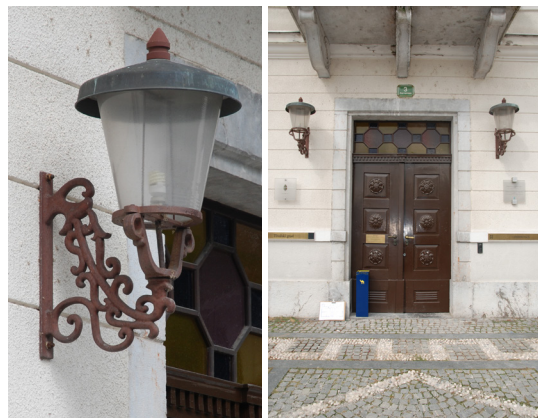
PRITLIČJE

2 kosa

- Demontaža
- Odstranjevanje sekundarnih premazov z nizkotlačnim peskanjem
- Nanos temeljnega premaza
- Nanos barvnega premaza po izboru projektanta in potrditvi odgovornega konservatorja
- Montaža na obstoječe mesto

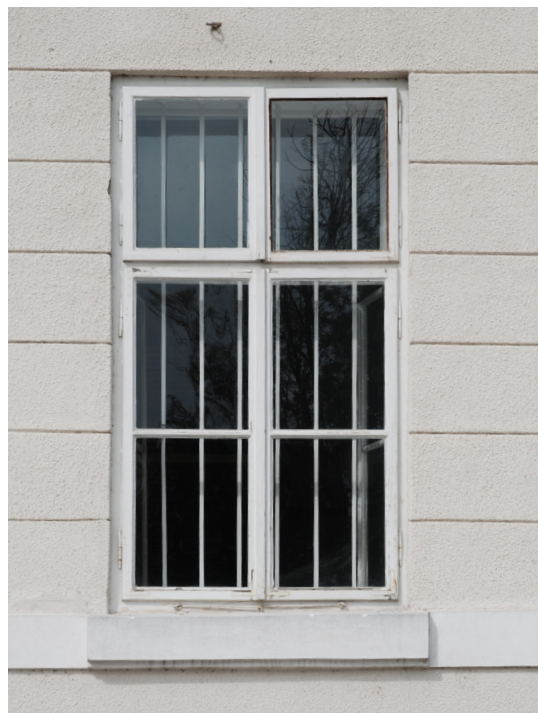
PRITLIČJE

16 kosov
dimezije: 122 x 205 cm

- Odstranjevanje sekundarnih premazov z nizkotlačnim peskanjem
- Nanos temeljnega premaza
- Nanos barvnega premaza po izboru projektanta in potrditvi odgovornega konservatorja

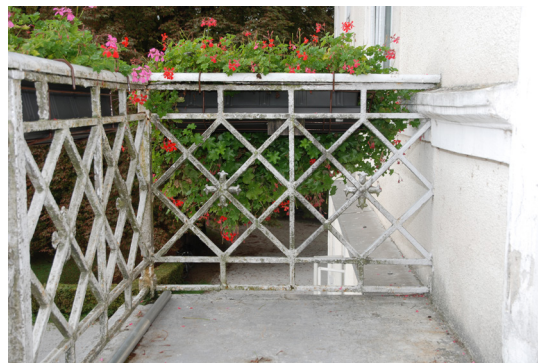
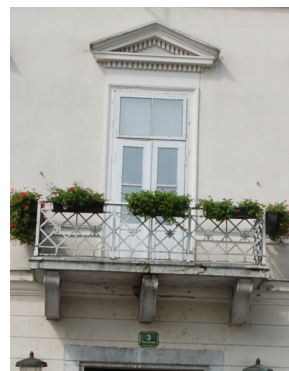
1. NADSTROPJE

dimenzije: d x v = 115 x 90 cm (2 kosa)
340 x 90 cm (1 kos)

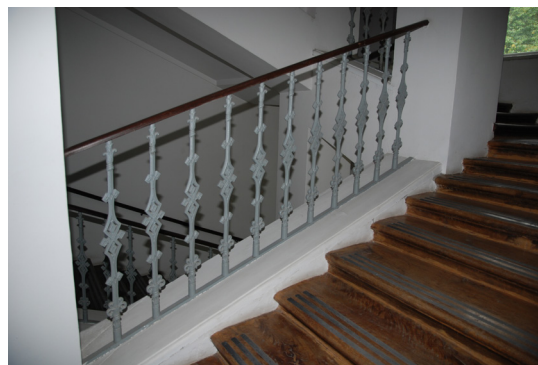
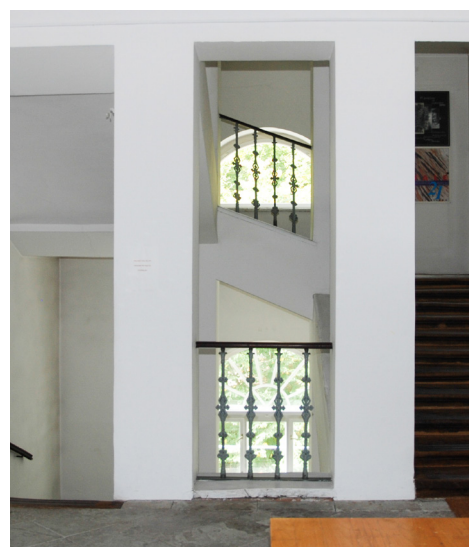
PRITLIČJE

velik del - 6 kosov (15 m') 250 x 100 cm

- Demontaža
- Odstranjevanje sekundarnih premazov z nizkotlačnim peskanjem
- Nanos temeljnega premaza
- Nanos barvnega premaza po izboru projektanta in potrditvi odgovornega konservatorja
- Montaža na obstoječe mesto

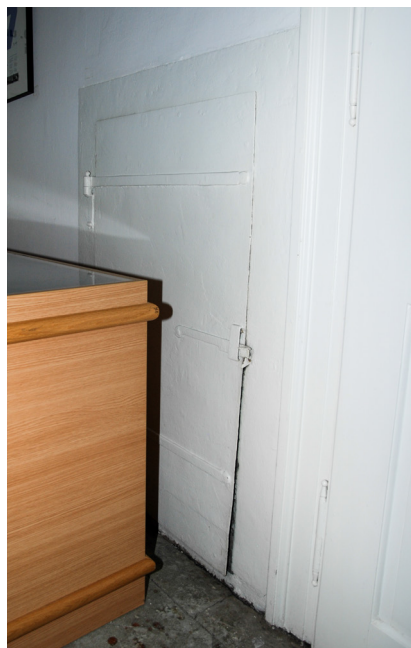
2. NADSTROPJE

1 kos

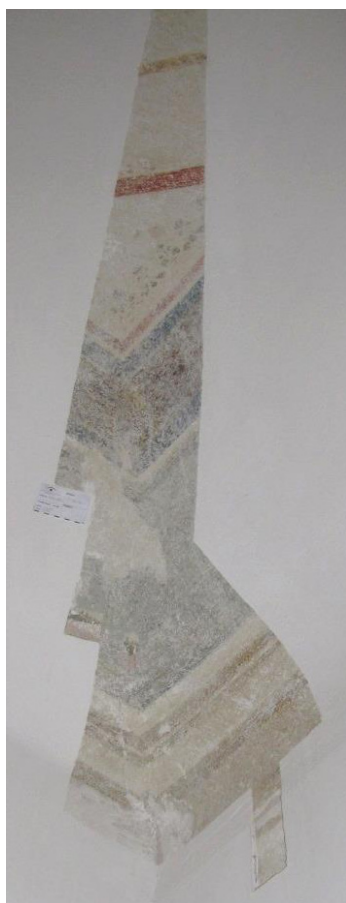
P_01_01

STANJE / POŠKODBE	POSEG
<p>Poslikava obokanega stropa:</p> <ul style="list-style-type: none"> • več plasti beležev • mlajša plast dekorativne poslikave z rozeto na sredini, bordura s ponavljajočim zelenim vzorcem in barvnimi pasovi, ki tečejo v pasu okoli pravokotnega prostora (sonda P_01_01, 02, 04) • starejša plast dekorativne poslikave s ponavljajočim oranžno oker vzorcem (sonda P_01_01, delno 02) <p>Na sredini obokanega stropa je rozeta. Ob robu stropa pravokotnega prostora teče bordura s ponavljajočim vzorcem (dve plasti). Prvotna dekorativna poslikava je slabše ohranjena, medtem ko je mlajša plast poslikave relativno dobro ohranjena.</p>	<p>Za prezentacijo se predvidi mlajša plast bordure na stropu, skupaj z rozeto.</p> <p>STROP</p> <p>Poslikave na stropu so predvidene za prezentacijo po naslednjih kons. – rest. postopkih:</p> <ul style="list-style-type: none"> • Zapisnik o stanju umetnine • Začetek restavratorskega postopka • Postavitev odrov • Odstranjevanje recentnih beležev -odkrivanje poslikav (delno ali v celoti; odvisno od stanja poslikav pod beleži) • Zaščitno utrjevanje lokalnih poškodb • Utrjevanje/konsolidacija barvne plasti • utrjevanje mikroluščenja, stika med plastmi poslikav) • Dokumentacija in izris prisotnih dekorativnih in šabloniranih poslikav (odvisno od določitve strokovne komisije in konservatorskih smernic glede končne estetske prezentacije poslikav) • Injektiranje strop <ul style="list-style-type: none"> - injektiranje strop -utrjevanje razpršenih mehurjev manjših dimenzij - injektiranje strop –utrjevanje stika med plastmi poslikave, ometov, nosilca • Kitanje poškodb <ul style="list-style-type: none"> - kitanje razpršenih manjših poškodb - kitanje večjih površin • Retuširanje <ul style="list-style-type: none"> - Tonsko izenačevanje - strop • Rekonstruiranje (delna rekonstrukcija dekorativne poslikave po originalu na poškodovanih mestih) • Zaključek restavratorskega postopka

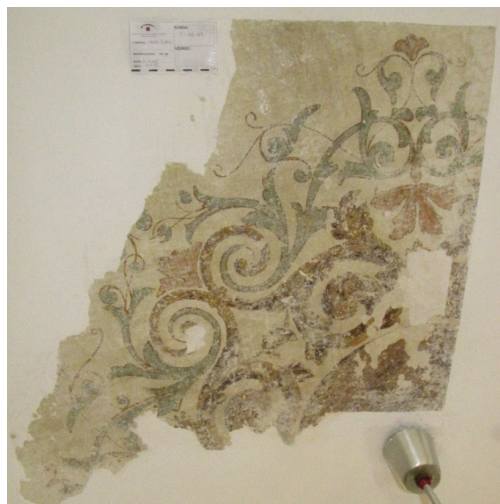
P_02_01

STANJE / POŠKODBE	POSEG
<p>Poslikava obokanega stropa (P_02_01, 02):</p> <ul style="list-style-type: none"> • več plasti beležev • oker • dekorativna poslikava z rozeto na sredini (P_02_01) in borduro s ponavljajočim vzorcem zelene barve in barvnimi pasovi, ki tečejo v pasu okoli pravokotnega prostora (P_02_02) <p>Na sredini obokanega stropa je rozeta. Ob robu stropa pravokotnega prostora teče bordura s ponavljajočim vzorcem.</p> <p>Poslikava je razen manjših plomb in ponekod rahlo izbrisane barvne plasti, dobro ohranjena.</p>	<p>Za prezentacijo se predvidi bordura na stropu, skupaj z rozeto.</p> <p>STROP</p> <p>Poslikave na stropu so predvidene za prezentacijo po naslednjih kons. – rest. postopkih:</p> <ul style="list-style-type: none"> • Zapisnik o stanju umetnine • Začetek restavratorskega postopka • Postavitev odrov • Odstranjevanje recentnih beležev -odkrivanje poslikav (delno ali v celoti; odvisno od stanja poslikav pod beleži) • Zaščitno utrjevanje lokalnih poškodb • Utrjevanje/konsolidacija barvne plasti <ul style="list-style-type: none"> - utrjevanje mikroluščanja, stika med plastmi poslikav) • Dokumentacija in izris prisotnih dekorativnih in šabloniranih poslikav (odvisno od določitve strokovne komisije in konservatorskih smernic glede končne estetske prezentacije poslikav) • Injektiranje strop <ul style="list-style-type: none"> - injektiranje strop -utrjevanje razpršenih mehurjev manjših dimenzij - injektiranje strop –utrjevanje stika med plastmi poslikave, ometov, nosilca • Kitanje poškodb <ul style="list-style-type: none"> - kitanje razpršenih manjših poškodb - kitanje večjih površin • Retuširanje <ul style="list-style-type: none"> - Tonsko izenačevanje - strop • Rekonstruiranje (delna rekonstrukcija dekorativne poslikave po originalu na poškodovanih mestih) • Zaključek restavratorskega postopka

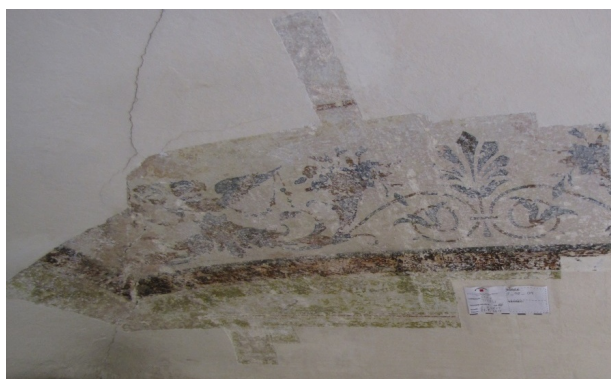
p_10_01

STANJE / POŠKODBE	POSEG
<p>Poslikava stropa - bordura (P_10_01):</p> <ul style="list-style-type: none"> • več plasti beležev • dekorativna poslikava – bordura , ki teče ob robu pravokotnega obokanega stropa • odvzem vzorca za naravoslovne preiskave (P_10_04); skozi plasti beležev je vidna raslinska bordura, ki poteka v isti liniji kot odkrita poslikava. Ker bordura na originalni plasti ni bila vidna, je bil vzet vzorec za nadaljne preiskave, ki so pokazale prisotnost medenine (dodano je poročilo o preiskavi). <p>Poslikava je v relativno dobrem stanju.</p> <p>Poslikava stropa - rozeta (P_10_03):</p> <ul style="list-style-type: none"> • več plasti beležev • dekorativna poslikava – rozeta na sivi podlagi <p>Rozeta je slabše ohranjena. Barvna plast je bila močno sprijeta z beleži, zato jih je bilo težko odstraniti s poslikave ne da bi pri tem poškodovali barvno plast. Na sredini rozete je večja plomba zaradi električne napeljave.</p>	<p>Za prezentacijo se predvidi rozeta in bordura na stropu, ki časovno sovпада z rozeto.</p> <p>STROP</p> <p>Poslikave na stropu so predvidene za prezentacijo po naslednjih kons. – rest. postopkih:</p> <ul style="list-style-type: none"> • Zapisnik o stanju umetnine • Začetek restavratorskega postopka • Postavitev odrov • Odstranjevanje recentnih beležev -odkrivanje poslikav (delno ali v celoti; odvisno od stanja poslikav pod beleži)- Zaščitno utrjevanje lokalnih poškodb • Utrjevanje/konsolidacija barvne plasti <ul style="list-style-type: none"> - utrjevanje mikroluščenja, stika med plastmi poslikav) • Dokumentacija in izris prisotnih dekorativnih in šabloniranih poslikav (odvisno od določitve strokovne komisije in konservatorskih smernic glede končne estetske prezentacije poslikav) • Injektiranje strop <ul style="list-style-type: none"> - injektiranje strop -utrjevanje razpršenih mehurjev manjših dimenzij - injektiranje strop –utrjevanje stika med plastmi poslikave, ometov, nosilca • Kitanje poškodb <ul style="list-style-type: none"> - kitanje razpršenih manjših poškodb - kitanje večjih površin • Retuširanje <ul style="list-style-type: none"> - Tonsko izenačevanje - strop • Rekonstruiranje (delna rekonstrukcija dekorativne poslikave po originalu na poškodovanih mestih) • Zaključek restavratorskega postopka

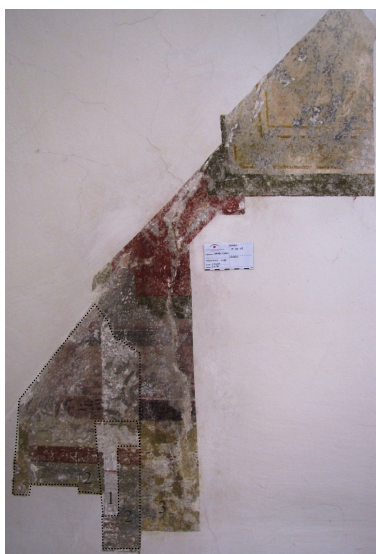
P_11_01

STANJE / POŠKODBE	POSEG
<p>Poslikava stropa (P_11_01):</p> <ul style="list-style-type: none"> • več plasti beležev • tri plasti dekorativne poslikave (1-najstarejša, 3- najmlajša) – bordure , ki tečejo ob robu pravokotnega obokanega stropa. <p>Vse tri plasti naslikane bordure so v precej slabem stanju.</p> <p>Poslikava stropa (P_11_03):</p> <ul style="list-style-type: none"> • več plasti beležev • dekorativna poslikava : tri plasti / rozete (1-najstarejša, 3- najmlajša) <p>Barvne plasti so med seboj močno sprijete, zato je bilo težko prezentirati vse tri plasti poslikave, ne da bi pri tem poškodovali eno od plasti. Najslabše ohranjena je tretja – najmlajša rozeta, najboljše pa druga. Najstarejša rozeta je deloma naslikana prostoročno.</p> <p>Na sredini rozet je večja razvejana plomba zaradi električne napeljave.</p>	<p>Za prezentacijo se predvidi najstarejša plast rozete. Glede na to, da so vse tri plasti naslikane bordure v slabem stanju in tako neprimerne za prezentacijo, se predvidi lahko le rekonstrukcija tiste plasti, ki časovno sovпада z najstarejšo plastjo rozete.</p> <p>STROP</p> <p>Poslikave na stropu so predvidene za prezentacijo po naslednjih kons. – rest. postopkih:</p> <ul style="list-style-type: none"> • Zapisnik o stanju umetnine • Začetek restavratorskega postopka • Postavitev odrov • Odstranjevanje recentnih beležev -odkrivanje poslikav (delno ali v celoti; odvisno od stanja poslikav pod beleži) • Zaščitno utrjevanje lokalnih poškodb • Utrjevanje/konsolidacija barvne plasti <ul style="list-style-type: none"> - utrjevanje mikrolušččenja, stika med plastmi poslikav • Dokumentacija in izris prisotnih dekorativnih in šabloniranih poslikav (odvisno od določitve strokovne komisije in konservatorskih smernic glede končne estetske prezentacije poslikav) • Injektiranje strop <ul style="list-style-type: none"> - injektiranje strop -utrjevanje razpršenih mehurjev manjših dimenzij - injektiranje strop –utrjevanje stika med plastmi poslikave, ometov, nosilca • Kitanje poškodb <ul style="list-style-type: none"> - kitanje razpršenih manjših poškodb - kitanje večjih površin • Retuširanje <ul style="list-style-type: none"> - Tonsko izenačevanje - strop • Rekonstruiranje (delna rekonstrukcija dekorativne poslikave po originalu na poškodovanih mestih) • Zaključek restavratorskega postopka

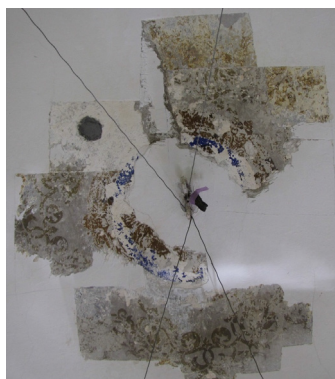
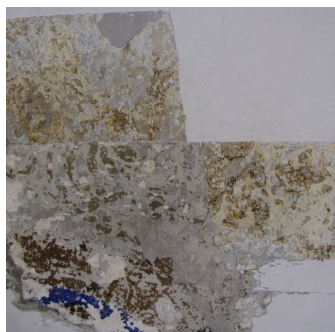
P_12_01

STANJE / POŠKODBE	POSEG
<p>Poslikava stropa (P_12_01):</p> <ul style="list-style-type: none"> • več plasti beležev • dekorativna poslikava: tri plasti / rozete <p>Barvne plasti so bile močno sprijete z beleži zato je bilo odstranjevanje le-teh težavno.</p> <p>Najstarejša rozeta je zelo slabo ohranjena, težko je razbrati motiv (oker, na fotografiji v desnem zgornjem delu sonde). Nekoliko bolje je ohranjena rozeta na srednji – drugi plasti, vendar je manjka velik del zaradi močno poškodovanega stropa (plombe zaradi električne napeljave). Od najmlajše rozete je ostal le moder pas – obroč.</p> <p>Poslikava stropa (P_12_02):</p> <ul style="list-style-type: none"> • več plasti beležev • siva • oker • dekorativna poslikava: bordura z zelenim rastlinskim vzorcem <p>Barvne plasti so med seboj težko ločljive, bordura z vzorcem pa je slabo ohranjena.</p> <p>Poslikava stropa (P_12_03):</p> <ul style="list-style-type: none"> • več plasti beležev • dekorativna poslikava <p>Barvne plasti dekorativne poslikave so močno izbrisane, motiv je nemogoče določiti.</p>	<p>Za prezentacijo se predvidi rozeta na drugi plasti. Bordura na stropu zaradi slabe ohranjenosti ni primerna za prezentacijo, predvidi se lahko le rekonstrukcija.</p> <p>STROP</p> <p>Poslikave na stropu so predvidene za prezentacijo po naslednjih kons. – rest. postopkih:</p> <ul style="list-style-type: none"> • Zapisnik o stanju umetnine • Začetek restavratorskega postopka • Postavitev odrov • Odstranjevanje recentnih beležev -odkrivanje poslikav (delno ali v celoti; odvisno od stanja poslikav pod beleži) • Zaščitno utrjevanje lokalnih poškodb • Utrjevanje/konsolidacija barvne plasti utrjevanje mikroluščenja, stika med plastmi poslikav) • Dokumentacija in izris prisotnih dekorativnih šabloniranih poslikav (odvisno od določitve strokovne komisije in konservatorskih smernic glede končne estetske prezentacije poslikav) • Injektiranje strop <ul style="list-style-type: none"> - injektiranje strop -utrjevanje razpršenih mehurjev manjših dimenzij - injektiranje strop –utrjevanje stika med plastmi poslikave, ometov, nosilca • Kitanje poškodb <ul style="list-style-type: none"> - kitanje razpršenih manjših poškodb - kitanje večjih površin • Retuširanje <ul style="list-style-type: none"> - Tonsko izenačevanje - strop • Rekonstruiranje (delna rekonstrukcija dekorativne poslikave po originalu na poškodovanih mestih) • Zaključek restavratorskega postopka

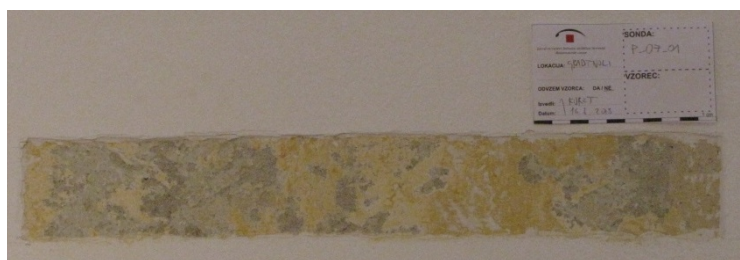
P_07_01

STANJE / POŠKODBE	POSEG
<p>Poslikava stene (P_07_01):</p> <ul style="list-style-type: none"> • več plasti beležev • rumena oker • zelena • omet <p>Poslikava stene (P_07_02):</p> <ul style="list-style-type: none"> • več plasti beležev • rastlinski vzorec na oker podlagi • bela <p>Poslikava stropa (P_07_03):</p> <ul style="list-style-type: none"> • več plasti beležev • tri plasti dekorativnih poslikav – bordur , ki tečejo ob robu pravokotnega obokanega stropa (na fotografiji: lev širši pas prezentira najstarejšo plast, sredinski pas najmlajšo plast in desni najdaljši pas vmesno poslikavo. Na najstarejši in vmesni plasti je viden rastlinski vzorec (P_07_03 (detajl))). <p>Plasti so med seboj močno sprijete, zato je bilo odkrivanje oteženo; težko je določiti natančen potek bordur po starosti slojev.</p> <p>Poslikava stropa (P_07_04):</p> <ul style="list-style-type: none"> • več plasti beležev • dve plasti dekorativnih poslikav –mlajša plast: rozeta v rjavih tonih (spodnji levi kvadrat), starejša plast: rjava rozeta na na sivo – modrem ozadju <p>Plasti rozet sta med seboj močno sprijeti, težko je določiti motiv rozet, še posebej mlajše plasti (kvadrat v spodnjem levem kotu sonde), ki je bila močno sprijeta z beleži. Ohranjenost mlajše plast je slaba, za prezentacijo bi bila primerna starejša plast.</p>	<p>Zaradi potreb MGLC-ja smo sonde P_07_01-02 prekrili z izravnalno maso in beležem.</p> <p>Za prezentacijo se predvidi rozeta na starejši plasti in bordura na stropu, ki časovno sovpada z rozeto.</p> <p>STROP</p> <p>Poslikave na stropu so predvidene za prezentacijo po naslednjih kons. – rest. postopkih:</p> <ul style="list-style-type: none"> • Zapisnik o stanju umetnine • Začetek restavratorskega postopka • Postavitev odrov • Odstranjevanje recentnih beležev -odkrivanje poslikav (delno ali v celoti; odvisno od stanja poslikav pod beleži) • Zaščitno utrjevanje lokalnih poškodb • Utrjevanje/konsolidacija barvne plasti <ul style="list-style-type: none"> - utrjevanje mikroluščenja, stika med plastmi poslikav • Dokumentacija in izris prisotnih dekorativnih in šabloniranih poslikav (odvisno od določitve strokovne komisije in konservatorskih smernic glede končne estetske prezentacije poslikav) • Injektiranje strop <ul style="list-style-type: none"> - injektiranje strop -utrjevanje razpršenih mehurjev manjših dimenzij - injektiranje strop –utrjevanje stika med plastmi poslikave, ometov, nosilca • Kitanje poškodb <ul style="list-style-type: none"> - kitanje razpršenih manjših poškodb - kitanje večjih površin • Retuširanje <ul style="list-style-type: none"> - Tonsko izenačevanje - strop • Rekonstruiranje (delna rekonstrukcija dekorativne poslikave po originalu na poškodovanih mestih) • Zaključek restavratorskega postopka

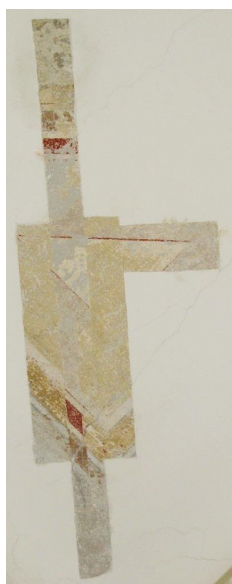
1N_02_01

STANJE / POŠKODBE	POSEG
<p>Poslikava stropa (1N_02_01, 02):</p> <ul style="list-style-type: none"> • več plasti beležev • starejša plast dekorativne poslikave (1N_02_01 (sredinski pas sonde), 1N_02_02, 06): bordura s ponavljajočim zelenim vzorcem, na sivo-modrem ozadju z rdečimi in rjavimi pasovi, ki teče po robu stropa • mlajša plast dekorativne poslikave (1N_02_01 (leva in desna stran sonde)): bordura s pasovi v oker in beli, ki tečejo v pasu po robu stropa <p>Starejša plast poslikave je dokaj dobro ohranjena, pigment je izbrisan ali manjkajoč, zelen vzorec pa se mestoma lušči.</p> <p>Mlajša poslikava je nekoliko bolj ohranjena vendar bolj skromna.</p> <p>Sonde na sredini stropa zaradi nedostopnosti niso narejene. Predvideva se lahko manjša sredinska rozeta, zato je potrebno previdno odstranjevanje sredinskega predela.</p> <p>Poslikava stene in stropa (nad južnimi vrati, 1N_02_06):</p> <ul style="list-style-type: none"> • več plasti beležev • starejša plast dekorativne poslikave (1N_02_01, 06): bordura z rdečimi in rjavimi barvnimi pasovi, ki tečejo v pasu po robu stropa. <p>Plast poslikave je dokaj dobro ohranjena, pigment je izbrisan ali manjkajoč.</p> <p>Na steni tik nad vrati so ostanki vzorca v oranžno oker odtenku, vendar je močno poškodovan, zato je motiv nemogoče razbrati.</p>	<p>Za prezentacijo se predvidi bordura na starejši plasti. Potrebne so še sondažne preiskave sredine stropa.</p> <p>STROP</p> <p>Poslikave na stropu so predvidene za prezentacijo po naslednjih kons. – rest. postopkih:</p> <ul style="list-style-type: none"> • Zapisnik o stanju umetnine • Začetek restavratorskega postopka • Postavitev odrov • Odstranjevanje recentnih beležev -odkrivanje poslikav (delno ali v celoti; odvisno od stanja poslikav pod beleži) • Zaščitno utrjevanje lokalnih poškodb • Utrjevanje/konsolidacija barvne plasti <ul style="list-style-type: none"> - utrjevanje mikroluščanja, stika med plastmi poslikav • Dokumentacija in izris prisotnih dekorativnih in šabloniranih poslikav (odvisno od določitve strokovne komisije in konservatorskih smernic glede končne estetske prezentacije poslikav) • Injektiranje strop <ul style="list-style-type: none"> - injektiranje strop -utrjevanje razpršenih mehurjev manjših dimenzij - injektiranje strop –utrjevanje stika med plastmi poslikave, ometov, nosilca • Kitanje poškodb <ul style="list-style-type: none"> - kitanje razpršenih manjših poškodb - kitanje večjih površin • Retuširanje <ul style="list-style-type: none"> - Tonsko izenačevanje - strop • Rekonstruiranje (delna rekonstrukcija dekorativne poslikave po originalu na poškodovanih mestih) • Zaključek restavratorskega postopka

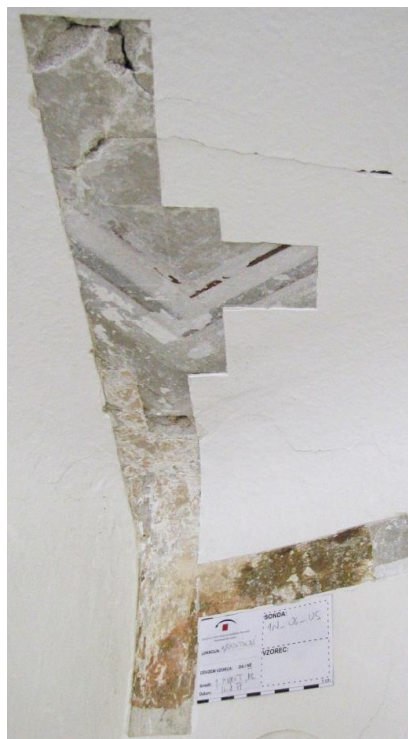
1N_06_05

STANJE / POŠKODBE	POSEG
<p>Poslikava stropa (1N_06_04, 05):</p> <ul style="list-style-type: none"> • več plasti beležev • dekorativna poslikava: bordura v sivih tonih, ki se zaključi z modrim vzorcem <p>Sonde na sredini stropa zaradi nedostopnosti niso narejene. Predvideva se lahko manjša sredinska rozeta, zato je potrebno previdno odstranjevanje sredinskega predela.</p>	<p>Za prezentacijo se predvidi bordura. Potrebne so še sondažne preiskave sredine stropa.</p> <p>STROP</p> <p>Poslikave na stropu so predvidene za prezentacijo po naslednjih kons. – rest. postopkih:</p> <ul style="list-style-type: none"> • Zapisnik o stanju umetnine • Začetek restavratorskega postopka • Postavitev odrov • Odstranjevanje recentnih beležev -odkrivanje poslikav (delno ali v celoti; odvisno od stanja poslikav pod beleži) • Zaščitno utrjevanje lokalnih poškodb • Utrjevanje/konsolidacija barvne plasti <ul style="list-style-type: none"> - utrjevanje mikroluščenja, stika med plastmi poslikav • Dokumentacija in izris prisotnih dekorativnih in šabloniranih poslikav (odvisno od določitve strokovne komisije in konservatorskih smernic) • glede končne estetske prezentacije poslikav) • Injektiranje strop <ul style="list-style-type: none"> - injektiranje strop -utrjevanje razpršenih mehurjev manjših dimenzij - injektiranje strop –utrjevanje stika med plastmi poslikave, ometov, nosilca • Kitanje poškodb <ul style="list-style-type: none"> - kitanje razpršenih manjših poškodb - kitanje večjih površin • Retuširanje <ul style="list-style-type: none"> - Tonsko izenačevanje - strop • Rekonstruiranje (delna rekonstrukcija dekorativne poslikave po originalu na poškodovanih mestih) • Zaključek restavratorskega postopka

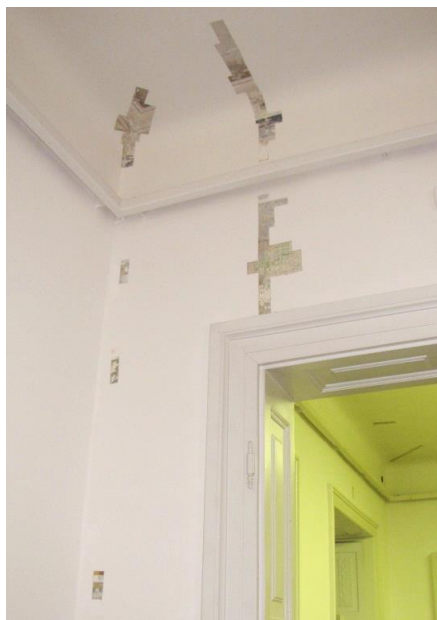
1N_03_01-06

STANJE / POŠKODBE	POSEG
<p>Poslikava stropa (1N_03_01, 03):</p> <ul style="list-style-type: none"> • več plasti beležev • dekorativna poslikava: bordura v sivih in modrih tonih <p>Sonde na sredini stropa zaradi nedostopnosti niso narejene. Predvideva se lahko manjša sredinska rozeta, zato je potrebno previdno odstranjevanje sredinskega predela.</p> <p>Poslikava stropa (1N_03_03):</p> <ul style="list-style-type: none"> • več plasti beležev • dekorativna poslikava: bordura v sivih in modrih tonih <p>Prvotna dekorativna poslikava na stropu in zgornjem robu stene je v dobrem stanju. Nižje po steni se poslikava izgubi zaradi močnih predelav ali pa je slabo ohranjena.</p>	<p>Za prezentacijo se predvidi bordura. Potrebne so še sondažne preiskave sredine stropa.</p> <p>STROP</p> <p>Poslikave na stropu so predvidene za prezentacijo po naslednjih kons. – rest. postopkih:</p> <ul style="list-style-type: none"> • Zapisnik o stanju umetnine • Začetek restavratorskega postopka • Postavitev odrov • Odstranjevanje recentnih beležev -odkrivanje poslikav (delno ali v celoti; odvisno od stanja poslikav pod beleži) • Zaščitno utrjevanje lokalnih poškodb • Utrjevanje/konsolidacija barvne plasti • utrjevanje mikroluščenja, stika med plastmi poslikav) • Dokumentacija in izris prisotnih dekorativnih in šabloniranih poslikav (odvisno od določitve strokovne komisije in konservatorskih smernic glede končne estetske prezentacije poslikav) • Injektiranje strop <ul style="list-style-type: none"> - injektiranje strop -utrjevanje razpršenih mehurjev manjših dimenzij - injektiranje strop –utrjevanje stika med plastmi poslikave, ometov, nosilca • Kitanje poškodb <ul style="list-style-type: none"> - kitanje razpršenih manjših poškodb - kitanje večjih površin • Retuširanje <ul style="list-style-type: none"> - Tonsko izenačevanje - strop • Rekonstruiranje (delna rekonstrukcija dekorativne poslikave po originalu na poškodovanih mestih) • Zaključek restavratorskega postopka

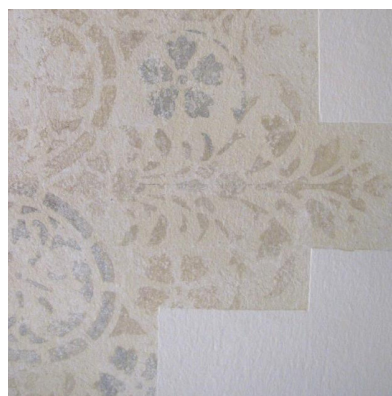
2N_01_03

STANJE / POŠKODBE	POSEG
<p>Poslikava stropa (2N_01_01 in 04):</p> <ul style="list-style-type: none"> • več plasti beležev • bordura s ponavljajočim zelenim vzorcem in barvnimi pasovi, ki tečejo v pasu po robu stropa <p>Bordura je na isti plasti kot rozeta na sredini stropa; je v zelo dobrem stanju.</p> <p>Poslikava stropa (2N_01_03 in 04):</p> <ul style="list-style-type: none"> • več plasti beležev • rozeta in bordura s ponavljajočim zelenim vzorcem in barvnimi pasovi, ki tečejo v pasu po robu stropa <p>Bordura je na isti plasti kot rozeta na sredini stropa; razen plombe zaradi električne napeljave na sredini stropa, je poslikava v zelo dobrem stanju.</p>	<p>Za prezentacijo se predvidi bordura na stropu, skupaj z rozeto.</p> <p>STROP</p> <p>Poslikave na stropu so predvidene za prezentacijo po naslednjih kons. – rest. postopkih:</p> <ul style="list-style-type: none"> • Zapisnik o stanju umetnine • Začetek restavratorskega postopka • Postavitev odrov • Odstranjevanje recentnih beležev -odkrivanje poslikav (delno ali v celoti; odvisno od stanja poslikav pod beleži) • Zaščitno utrjevanje lokalnih poškodb • Utrjevanje/konsolidacija barvne plasti <ul style="list-style-type: none"> - utrjevanje mikroluščanja, stika med plastmi poslikav • Dokumentacija in izris prisotnih dekorativnih in šabloniranih poslikav (odvisno od določitve strokovne komisije in konservatorskih smernic glede končne estetske prezentacije poslikav) • Injektiranje strop <ul style="list-style-type: none"> - injektiranje strop -utrjevanje razpršenih mehurjev manjših dimenzij - injektiranje strop –utrjevanje stika med plastmi poslikave, ometov, nosilca • Kitanje poškodb <ul style="list-style-type: none"> - kitanje razpršenih manjših poškodb - kitanje večjih površin • Retuširanje <ul style="list-style-type: none"> - Tonsko izenačevanje - strop • Rekonstruiranje (delna rekonstrukcija dekorativne poslikave po originalu na poškodovanih mestih) • Zaključek restavratorskega postopka

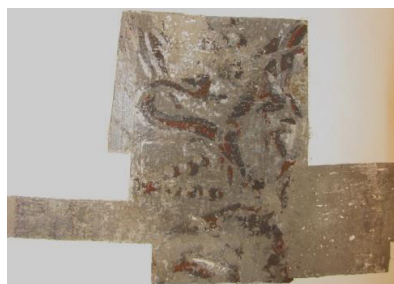
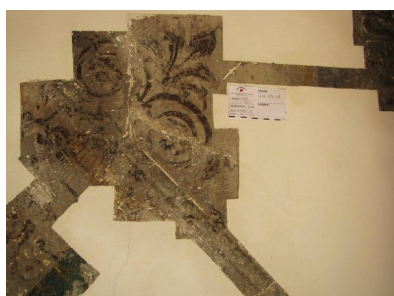
2N_09_01

STANJE / POŠKODBE	POSEG
<p>Poslikava stropa (2N_09_01):</p> <ul style="list-style-type: none"> • več plasti beležev • ostanki poslikave – bordure (vijoličen pas na sivi podlagi) • ostanki poslikave – bordure (oker vzorec na modrem pasu, rdeč pas) • dekorativna poslikava (rdeče rjav rastlinski vzorec s temno modrimi sencami na sivi podlagi) • ostanki poslikave (modra) <p>Ostanki poslikave na najstarejši in mlajših dveh plasteh so komaj prisotni. Iz njih je nemogoče določiti potek bordure ali vzorca. Plasti so med seboj močno sprijete in krušljive, zato je bilo slabše ohranjene težko prezentirati. Vmesna, najbolj ohranjena plast, je relativno dobro ohranjena, ponekod je barvna plast ali izbrisana ali manjkajoča, vendar je mogoče določiti motive.</p> <p>Poslikava stropa (2N_09_02 in 03):</p> <ul style="list-style-type: none"> • več plasti beležev • ostanki poslikave (oker) • dekorativna poslikava: rozeta (rdeče rjav rastlinski vzorec s temno modrimi sencami na sivi podlagi) • ostanki poslikave (modra) <p>Ostanki poslikave na najstarejši in najmlajši plasti so komaj prisotni. Iz njih je nemogoče določiti vzorec. Plasti so med seboj močno sprijete in krušljive, zato je bilo nemogoče prezentirati najstarejšo in najmlajšo plast. Vmesna, najbolj ohranjena plast (rozeta) je slabše ohranjena, barvna plast je ali izbrisana ali manjkajoča.</p>	<p>Za prezentacijo se na stropu predvidi dekorativna poslikava na drugi plasti (rdeče rjav rastlinski vzorec s temno modrimi sencami na sivi podlagi), skupaj z rozeto.</p> <p>STROP</p> <p>Poslikave na stropu so predvidene za prezentacijo po naslednjih kons. – rest. postopkih:</p> <ul style="list-style-type: none"> • Zapisnik o stanju umetnine • Začetek restavratorskega postopka • Postavitev odrov • Odstranjevanje recentnih beležev -odkrivanje poslikav (delno ali v celoti; odvisno od stanja poslikav pod beleži) • Zaščitno utrjevanje lokalnih poškodb • Utrjevanje/konsolidacija barvne plasti • utrjevanje mikroluščenja, stika med plastmi poslikav) • Dokumentacija in izris prisotnih dekorativnih in šabloniranih poslikav (odvisno od določitve strokovne komisije in konservatorskih smernic glede končne estetske prezentacije poslikav) • Injektiranje strop <ul style="list-style-type: none"> - injektiranje strop -utrjevanje razpršenih mehurjev manjših dimenzij - injektiranje strop –utrjevanje stika med plastmi poslikave, ometov, nosilca • Kitanje poškodb <ul style="list-style-type: none"> - kitanje razpršenih manjših poškodb - kitanje večjih površin • Retuširanje <ul style="list-style-type: none"> - Tonsko izenačevanje - strop • Rekonstruiranje (delna rekonstrukcija dekorativne poslikave po originalu na poškodovanih mestih) • Zaključek restavratorskega postopka

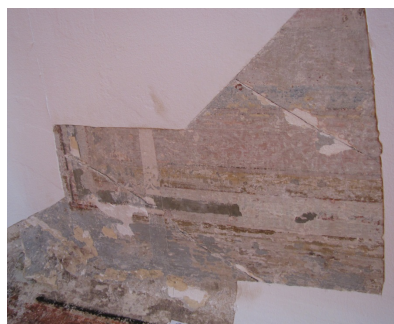
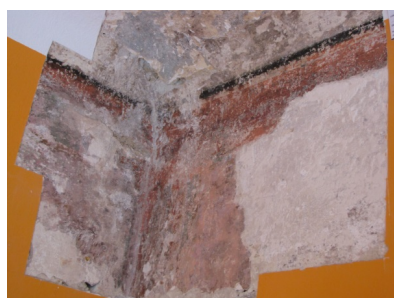
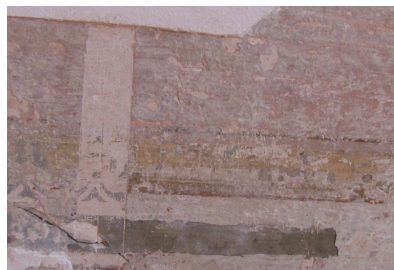
2N_04_05

STANJE / POŠKODBE	POSEG
<p>Poslikava stropa in stene (2N_04_05):</p> <ul style="list-style-type: none"> • več plasti beležev • dekorativna poslikava: bordura na stropu iz več barvnih pasov (moder, roza, oker, svetlo siv in temno siv po robu stropa) in sivem vzorcu na roza pasu (zelo slabo viden). Bordura iz temno sivega pasu na stropu preide v rdečo borduro, obrobljeno s črno črto, po robovih stene. Stene znotraj bordure so roza. • starejša dekorativna poslikava: bordura zelenega vzorca z zeleno črto na oker podlagi, po steni preide v moder pas. <p>Poslikave so neenakomerno ohranjene, zaradi poškodb (manjkajoča barvna plast, prašenje rdečega pigmenta, izbrisanost barv...) oziroma kasnejših predelav. Še posebej slabo je ohranjena starejša plast dekorativne poslikave (izbrisan pigment vzorca, luščenje zelenega barvnega pasu). Zaradi občutljivosti barvnih plasti je bilo odstranjevanje beležev počasno.</p> <p>Poslikava stropa – rozeta (2N_04_06 in 07):</p> <ul style="list-style-type: none"> • več plasti beležev • rozeta z zelenim rastlinskim vzorcem <p>Ostanki poslikave rozete so zadovoljivo ohranjeni, vendar je zaradi poškodb (predelave, plombe zaradi električne napeljave, odpadla barvna plast) teh bolj malo.</p>	<p>Zaradi predvidenih posegov (vgradnje dvigala) se poslikava sname in montirana na nov prečni nosilec.</p>
