KONSENVAATORSKI NAČRT

KONSERVATORSKO-RESTAVRATORSKI PROJEKT

Ljubljana - Dvorec Tivoli
EŠD: 18828

Štev. kon. načrta in izvoda, kraj in datum izdelave
07/2013KN ____, Ljubljana, oktober 2013

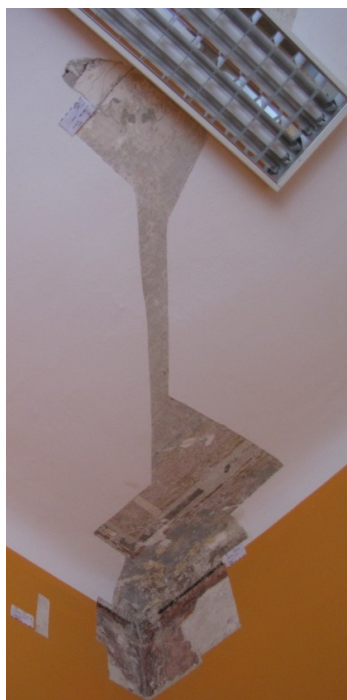
2N_04_03, 05, 06

STANJE / POŠKODBE	POSEG
<p>Poslikava stropa in stene (2N_04_05):</p> <ul style="list-style-type: none"> • več plasti beležev • dekorativna poslikava: bordura na stropu iz več barvnih pasov (moder, roza, oker, svetlo siv in temno siv po robu stropa) in sivem vzorcu na roza pasu (zelo slabo viden). Bordura iz temno sivega pasu na stropu preide v rdečo borduro, obrobljeno s črno črto, po robovih stene. Stene znotraj bordure so roza. • starejša dekorativna poslikava: bordura zelenega vzorca z zeleno črto na oker podlagi, po steni preide v moder pas. <p>Poslikave so neenakomerno ohranjene, zaradi poškodb (manjkajoča barvna plast, prašenje rdečega pigmenta, izbrisanost barv...) oziroma kasnejših predelav. Še posebej slabo je ohranjena starejša plast dekorativne poslikave (izbrisan pigment vzorca, luščenje zelenega barvnega pasu). Zaradi občutljivosti barvnih plasti je bilo odstranjevanje beležev počasno.</p> <p>Poslikava stropa – rozeta (2N_04_06 in 07):</p> <ul style="list-style-type: none"> • več plasti beležev • rozeta z zelenim rastlinskim vzorcem <p>Ostanki poslikave rozete so zadovoljivo ohranjeni, vendar je zaradi poškodb (predelave, plombe zaradi električne napeljave, odpadla barvna plast) teh bolj malo.</p>	<p>Zaradi predvidenih posegov (vgradnje dvigala) se poslikava sname in montirana na nov prečni nosilec.</p>

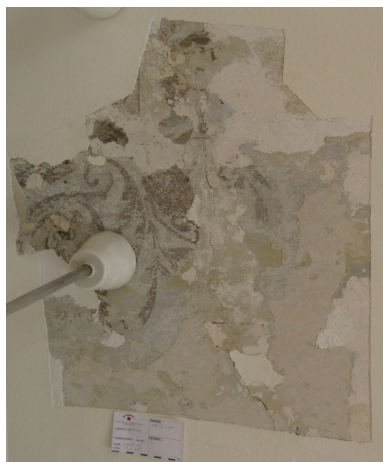
2N_12_01

STANJE / POŠKODBE	POSEG
<p>Poslikava stropa (2N_12_01, 02, 09):</p> <ul style="list-style-type: none"> • več plasti beležev • dekorativna poslikava: rozeta • ostanki dekorativne poslikave: rozeta • ostanki dekorativne poslikave: rozeta <p>Na sredini stropa je rozeta. Ob robu stropa teče bordura s ponavljajočim vzorcem. Odstranjevanje beležev je bilo zaradi slabe ohranjenosti vrhnje plasti dekorativne poslikave – rozete, težavno odstranjevati. Ta je ohranjena v največjem obsegu v primerjavi z zanemarljivimi ostanki dveh zgodnejših poslikav.</p> <p>Poslikava stropa (2N_12_08):</p> <ul style="list-style-type: none"> • več plasti beležev • dekorativna poslikava: bordura – rastlinski vzorec znotraj rjave bordure • dekorativna poslikava: sive in bele bordure na svetlo sivi podlagi • dekorativna poslikava: rdeča bordura po zgornjem robu stene <p>Ločevanje plasti je bilo težavno zaradi slabega stanja zgodnejših poslikav. Najbolj je ohranjena vrhnja plast z rastlinskim vzorcem. Ta sovpada z najbolj ohranjeno rozeto na sredini stropa.</p>	<p>Za prezentacijo se predvidi najbolj ohranjena rozeta in bordura na stropu, ki časovno sovpada z rozeto.</p> <p>STROP</p> <p>Poslikave na stropu so predvidene za prezentacijo po naslednjih kons. – rest. postopkih:</p> <ul style="list-style-type: none"> • Zapisnik o stanju umetnine • Začetek restavratorskega postopka • Postavitev odrov • Odstranjevanje recentnih beležev -odkrivanje poslikav (delno ali v celoti; odvisno od stanja poslikav pod beleži) • Zaščitno utrjevanje lokalnih poškodb • Utrjevanje/konsolidacija barvne plasti • utrjevanje mikroluščenja, stika med plastmi poslikav) • Dokumentacija in izris prisotnih dekorativnih in šabloniranih poslikav (odvisno od določitve strokovne komisije in konservatorskih smernic glede končne estetske prezentacije poslikav) • Injektiranje strop <ul style="list-style-type: none"> - injektiranje strop -utrjevanje razpršenih mehurjev manjših dimenzij - injektiranje strop –utrjevanje stika med plastmi poslikave, ometov, nosilca • Kitanje poškodb <ul style="list-style-type: none"> - kitanje razpršenih manjših poškodb - kitanje večjih površin • Retuširanje <ul style="list-style-type: none"> - Tonsko izenačevanje - strop • Rekonstruiranje (delna rekonstrukcija dekorativne poslikave po originalu na poškodovanih mestih) • Zaključek restavratorskega postopka

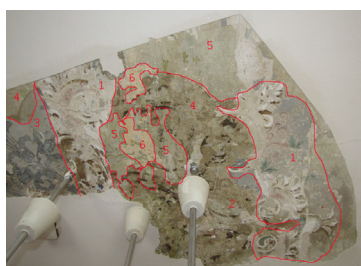
2N_13_01

STANJE / POŠKODBE	POSEG
<p>Poslikava stropa (2N_13_01):</p> <ul style="list-style-type: none"> • več plasti beležev • dekorativna poslikava : šest plasti / rozete (1-najstarejša, 6- najmlajša) <ul style="list-style-type: none"> - 6- oker - 5- temno zelen rastlinski vzorec na svetlo zeleni podlagi - 4- rozeta v oker in rjavih tonih - 3- temno moder rastlinski vzorec na sivo modrem ozadju - 2- rozeta v oker in rjavih tonih - 1- rastlinski vzorec v beli, rjavi, vijolični, rdeči in zeleni barvi (naslikan prostoročno) <p>Vse barvne plasti so med seboj močno sprijete, zato jih je bilo težko prezentirati. Najboljše je ohranjena tretja rozeta. Najstarejša rozeta je naslikana prostoročno. Zaradi težje dostopnosti sredine stropa (luči), je bilo sondiranje zelo oteženo. Na tem mestu bo potrebno dodatno sondiranje.</p> <p>Na sredini rozet je plomba zaradi električne napeljave.</p> <p>Poslikava stropa (2N_13_02, 03):</p> <ul style="list-style-type: none"> • več plasti beležev • dekorativna poslikava : šest plasti / bordure (1-najstarejša, 6- najmlajša) <ul style="list-style-type: none"> - 6- oker - 5- bordura v zelenih tonih - 4- bordura v temno zeleni, vijolični, rjavi, oker in bež barvi - 3- sivo moder geometrijski vzorec na svetlo sivi podlagi in bele, zelene, rdeče in sive bordure na svetlo sivi podlagi - 2- bordura v bordo rdeči, sivi, modri, rjavi, oker in marelični barvi z bordo rdečim rastlinskim vzorcem - 1- bordura v sivih in belih tonih <p>Ostanki poslikave na plasteh 1, 2, 4, 5 in 6 so komaj prisotni. Iz njih je težko določiti potek bordure ali vzorca. Vse plasti, razen tretje so med seboj močno sprijete in krušljive, zato je bilo slabše ohranjene težko prezentirati. Tretja, najbolj ohranjena plast, je relativno dobro ohranjena, ponekod je barvna plast ali izbrisana ali manjkajoča, vendar je mogoče določiti motive.</p> <p>Na prikazani sondi je bilo od sredinske sive linije nemogoče razločno prikazati potek plasti.</p>	<p>Na sredini stropa bo zaradi nedostopnosti potrebno dodatno sondiranje, da se lahko predvidi katera plast je primerna za prezentacijo. Če se izkaže, da je prva plast dovolj dobro ohranjena se ta predvidi za prezentacijo, drugače se prezentira tretjo plast. Bordura na stropu, ki časovno sovпада z najstarejšo rozeto je slabo ohranjena. Za prezentacijo bi bila najbolj primerna tretja plast, ki je najbolj ohranjena.</p> <p>STROP</p> <p>Poslikave na stropu so predvidene za prezentacijo po naslednjih kons. – rest. postopkih:</p> <ul style="list-style-type: none"> • Zapisnik o stanju umetnine • Začetek restavratorskega postopka • Postavitev odrov • Odstranjevanje recentnih beležev -odkrivanje poslikav (delno ali v celoti; odvisno od stanja poslikav pod beleži) • Zaščitno utrjevanje lokalnih poškodb • Utrjevanje/konsolidacija barvne plasti • utrjevanje mikroluščenja, stika med plastmi poslikav) • Dokumentacija in izris prisotnih dekorativnih in šabloniranih poslikav (odvisno od določitve strokovne komisije in konservatorskih smernic glede končne estetske prezentacije poslikav) • Injektiranje strop <ul style="list-style-type: none"> - injektiranje strop -utrjevanje razpršenih mehurjev manjših dimenzij - injektiranje strop –utrjevanje stika med plastmi poslikave, ometov, nosilca • Kitanje poškodb <ul style="list-style-type: none"> - kitanje razpršenih manjših poškodb - kitanje večjih površin • Retuširanje <ul style="list-style-type: none"> - Tonsko izenačevanje - strop • Rekonstruiranje (delna rekonstrukcija dekorativne poslikave po originalu na poškodovanih mestih) • Zaključek restavratorskega postopka

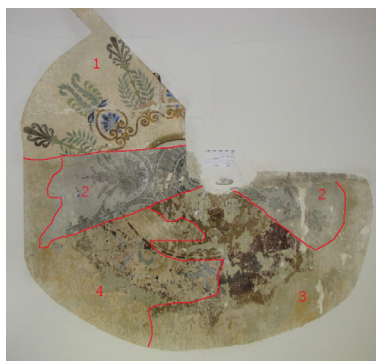
2N_14_02

STANJE / POŠKODBE	POSEG
<p>Poslikava stropa (2N_14_02):</p> <ul style="list-style-type: none"> • več plasti beležev • dekorativna poslikava : štiri plasti / rozete (1-najstarejša, 4- najmlajša) <p>Barvni plasti zadnjih dveh plasti sta med seboj močno sprijeti, zato ju je bilo težko prezentirati. Najslabše sta ohranjeni tretja in četrta rozeta, najboljše pa prva. Najstarejša rozeta je deloma naslikana prostoročno.</p> <p>Na sredini rozet je plomba zaradi električne napeljave.</p> <p>Poslikava stropa (2N_14_01, 05):</p> <ul style="list-style-type: none"> • dekorativna poslikava: zeleno rožnat rastlinski vzorec na oker podlagi (spodnja polovica sonde) in bordure v oker in sivih tonih na svetlo sivi podlagi <p>Poskus prezentacija najstarejše plasti, ki časovno sovпада z najstarejšo rozeto, vendar je ohranjenost zelo slaba.</p> <p>Poslikava stropa (2N_14_03):</p> <ul style="list-style-type: none"> • več plasti beležev • dekorativna poslikava : štiri plasti / bordure (1-najstarejša, 4- najmlajša) <ul style="list-style-type: none"> - 4- bordura – rumena in modra bordura na oker podlagi - 3- rdeče rjava, svetlo modra in črna bordura z oker rastlinskim vzorcem na oker podlagi - 2- rdeče rjava in temno siva bordura na svetlo sivi podlagi - 1- zeleno rožnat rastlinski vzorec na oker podlagi in bordure v oker in sivih tonih na svetlo sivi podlagi <p>Ostanki poslikave na najstarejši in mlajših treh plasteh so komaj prisotni. Iz njih je težko določiti potek bordure ali vzorca. Plasti so med seboj močno sprijeti in krušljive, zato je bilo slabše ohranjene težko prezentirati. Druga, najbolj ohranjena plast, je relativno dobro ohranjena, ponekod je barvna plast ali izbrisana ali manjkajoča, vendar je mogoče določiti motive.</p>	<p>Za prezentacijo se predvidi rozeta na najstarejši plasti. Ker je bordura na stropu, ki časovno sovпада z rozeto na odkritih sondah slabo ohranjena, se predvidi dodatno sondiranje te plasti, da se pridobi dovolj podatkov za izvedbo rekonstrukcije.</p> <p>STROP</p> <p>Poslikave na stropu so predvidene za prezentacijo po naslednjih kons. – rest. postopkih:</p> <ul style="list-style-type: none"> • Zapisnik o stanju umetnine • Začetek restavratorskega postopka • Postavitev odrov • Odstranjevanje recentnih beležev -odkrivanje poslikav (delno ali v celoti; odvisno od stanja poslikav pod beleži) • Zaščitno utrjevanje lokalnih poškodb • Utrjevanje/konsolidacija barvne plasti • utrjevanje mikroluščanja, stika med plastmi poslikav) • Dokumentacija in izris prisotnih dekorativnih in šabloniranih poslikav (odvisno od določitve strokovne komisije in konservatorskih smernic glede končne estetske prezentacije poslikav) • Injektiranje strop <ul style="list-style-type: none"> - injektiranje strop -utrjevanje razpršenih mehurjev manjših dimenzij - injektiranje strop –utrjevanje stika med plastmi poslikave, ometov, nosilca • Kitanje poškodb <ul style="list-style-type: none"> - kitanje razpršenih manjših poškodb - kitanje večjih površin • Retuširanje <ul style="list-style-type: none"> - Tonsko izenačevanje - strop • Rekonstruiranje (delna rekonstrukcija dekorativne poslikave po originalu na poškodovanih mestih) • Zaključek restavratorskega postopka

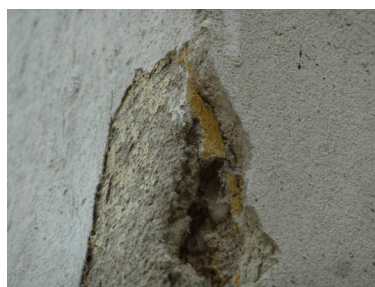
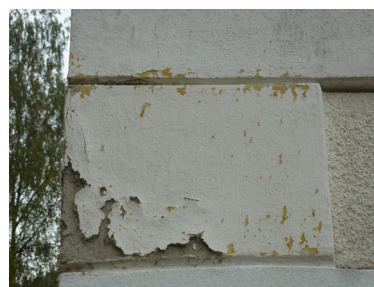
STANJE / POŠKODBE	POSEG
<p>Fasada je izvedena v 3 tehnikah:</p> <ul style="list-style-type: none"> • členitve (okenski okvirji, venci, napušči) so izvlečeni s šablonami, v zaglejenem ometu in belo opleskani, • zoborezi napuščev in okenskih preklad so odlitki, beljeni v enakem tonu kot ostale členitve, • stene so ometane z grobim cementnim obrizgom »na mlinček« in pleskane v umazano belem tonu. <p>Nanos cementnega obrizga je izveden preko spodnje (apnene) plasti ometa, na kateri je vidna zaribana izvedba, raba peska oker odtenka, intenzivni oker oplesk (mlajša plast tik pod sedanjost) in ostanki bele.</p> <p>Cementni obrizg je trda opna, ki preprečuje prehajanje vlage, zato je apnena plast pod njo krhka in krušljiva. Ob odstanjevanju se bo zato velik del originala izgubil.</p> <p>Okrasne profilacije so izvlečene s šablonami, površinsko zaglažene in pleskane belo. Poškodovane so v predelih zamakanja, vendar ocenjujemo da so večinoma v dobrem stanju.</p> <p>Z ozirom na sondo (glej poročilo o sondiranju) sklepamo, da je bila sedanja barvna členitev izvedena po spodnjih, starejših plateh.</p>	<p>Fasada se obnovi po postopku:</p> <ul style="list-style-type: none"> • odstranitev cementnega obrizga s sten v celoti in do trdne apnene podlage, pranje fasade in priprava podlage za nanos novega ometa, • odstranitev poškodovanih profilacij in priprava za domodelacijo novih, • nadomestitev manjkajočih plasti ometa v apnenem ometu: obrizg, grobi in finalni zariban omet • nadomestitev manjkajočih profilacij šablonsko z novimi in izenačitev površin z brušenjem • odlivanje zoboreza in nadomestitev z novimi • oplesk v belem apnenem beležu (dva odtenka).
