Investitor:		Naziv gradnje/objekta:	
  MESTNA OBČINA LJUBLJANA, Mestni trg 1, 1000 Ljubljana		REKONSTRUKCIJA LINHARTOVE CESTE II. FAZA	
Izdovalec:		Vrsta projektna dokumentacije:	PROJEKTA DOKUM. ZA IZVEDBO GRADNJE - PZI
KRAJINARIS KRAJINSKO ARHITEKTURNI OBlikovalski STUDIO LANDSCAPE ARCHITECTURE DESIGN STUDIO KRAJINARIS, prostorsko načrtovanje, d.o.o. Zemljemerska ulica 12, 1000 Ljubljana		Vrsta načrta:	2 - GRADBENIŠTVO
		Načrt:	NACRT PROMETNIH UREDITEV IN VOZIŠČNIH KONSTRUKCIJ
		Vsebina risbe:	TEHNIČNA SITUACIJA - LINHARTOVA CESTA 3/3
Vodja projektiranja:		Identifikacijska številka:	
Gregor Podkrajšek, univ.dipl.inž.grad.		G-4668	
Pooblaščen inženir:		G-4668	
Projektanti:			
Boštjan Račič, gr.teh.			
Tomaž Gorenc, univ.dipl.inž.grad.			
Datum:		Merilo:	
oktober 2023		1:250	
Št. projekta:		Št. lista:	
BR 200/23		BR 200/23-PZI (1)

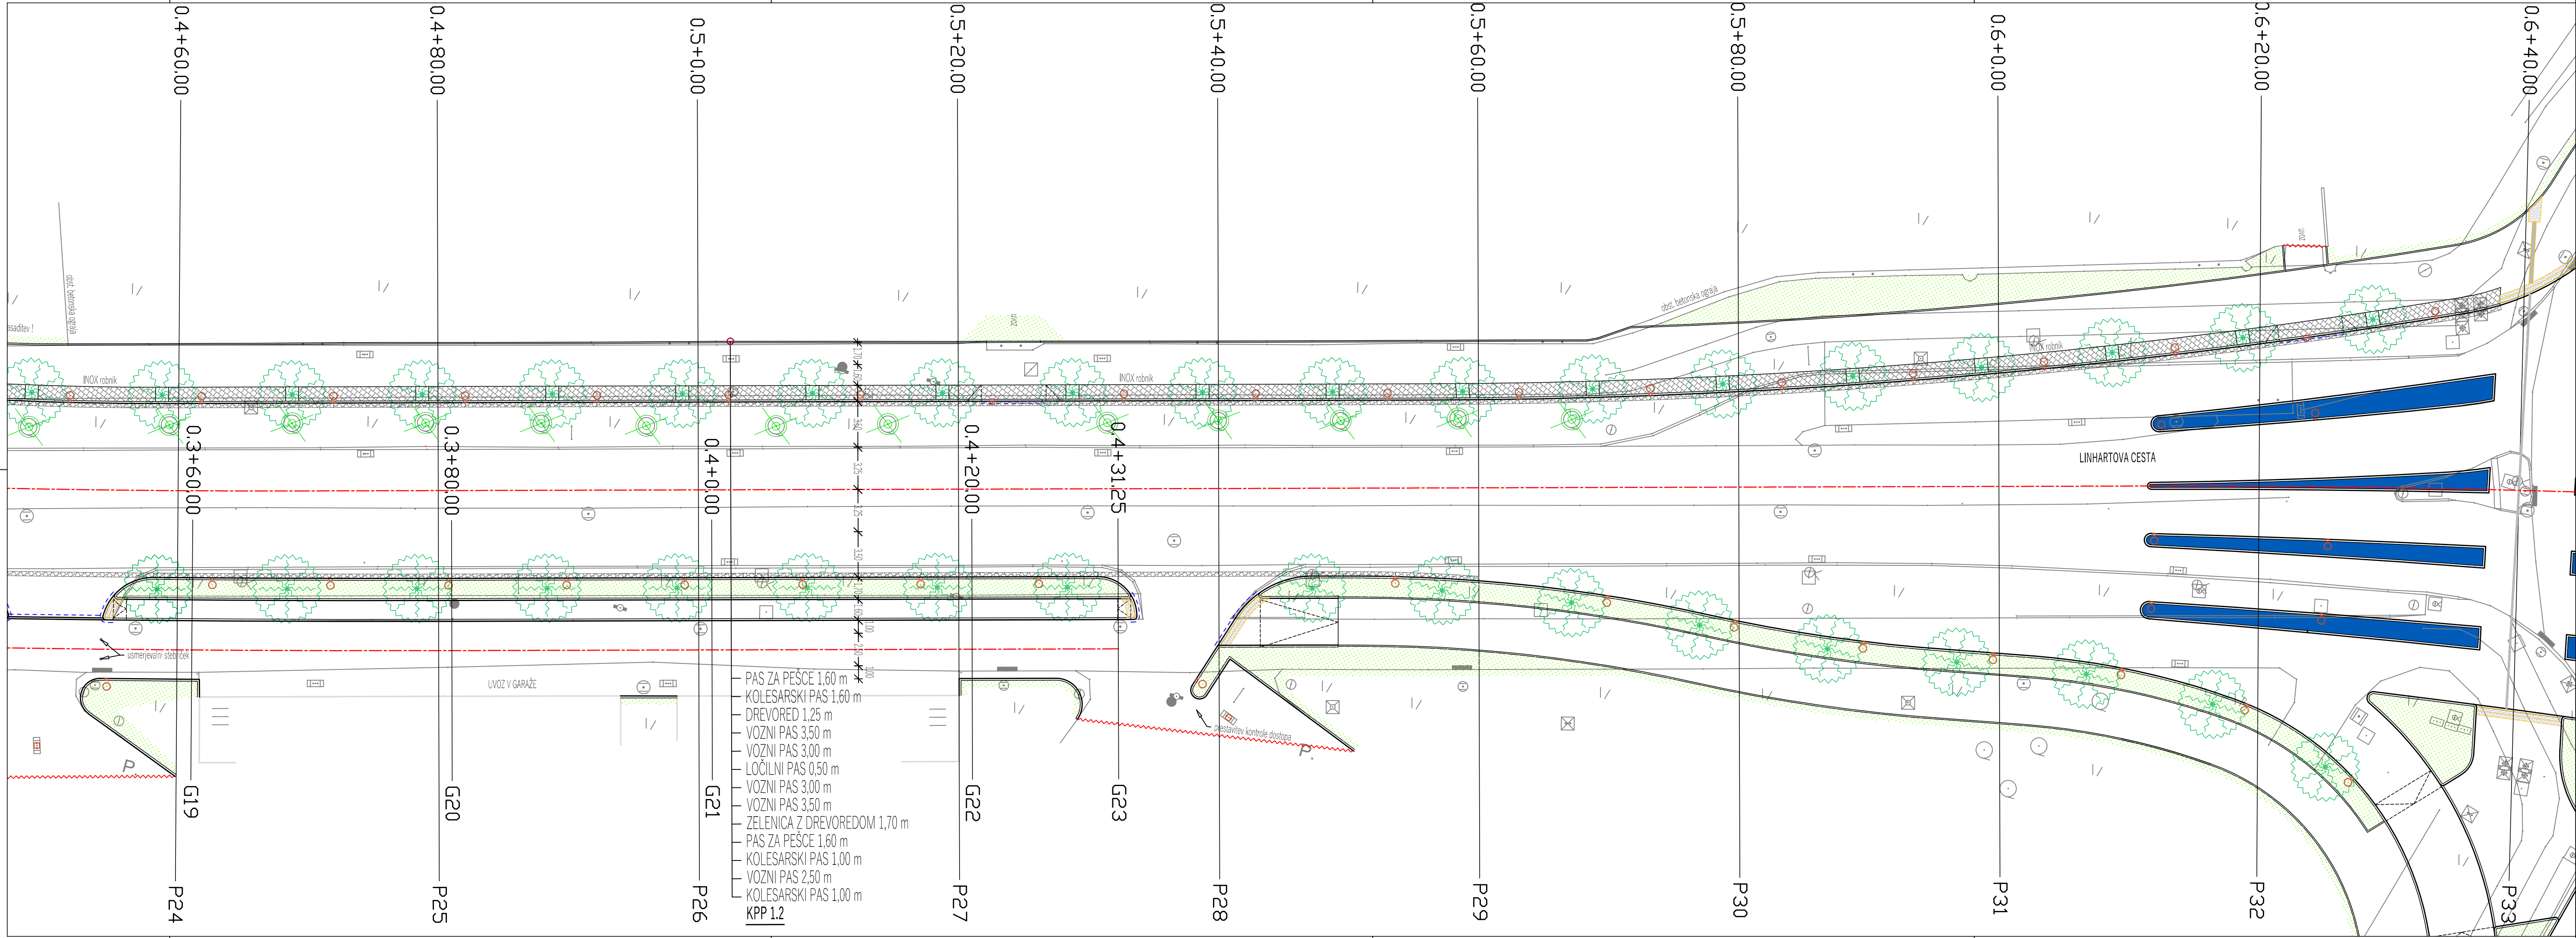
PAS ZA PEŠCE 1,60 m
KOLESARSKI PAS 1,60 m
DREVORED 1,25 m
VOZNI PAS 3,50 m
VOZNI PAS 3,00 m
LOČILNI PAS 0,50 m
VOZNI PAS 3,00 m
VOZNI PAS 3,50 m
ZELENICA Z DREVOREDOM 1,70 m
PAS ZA PEŠCE 1,60 m
KOLESARSKI PAS 1,00 m
VOZNI PAS 2,50 m
KOLESARSKI PAS 1,00 m
KPP 1.2
